被災事例から学ぶ補強土壁 の設計・施工上の留意点

株式会社 補強土エンジニアリング

被災事例から学ぶ補強土壁の 設計・施工上の留意点

- 補強土壁工法の概要
- 現場で発生する問題点と設計・施工上の留意点

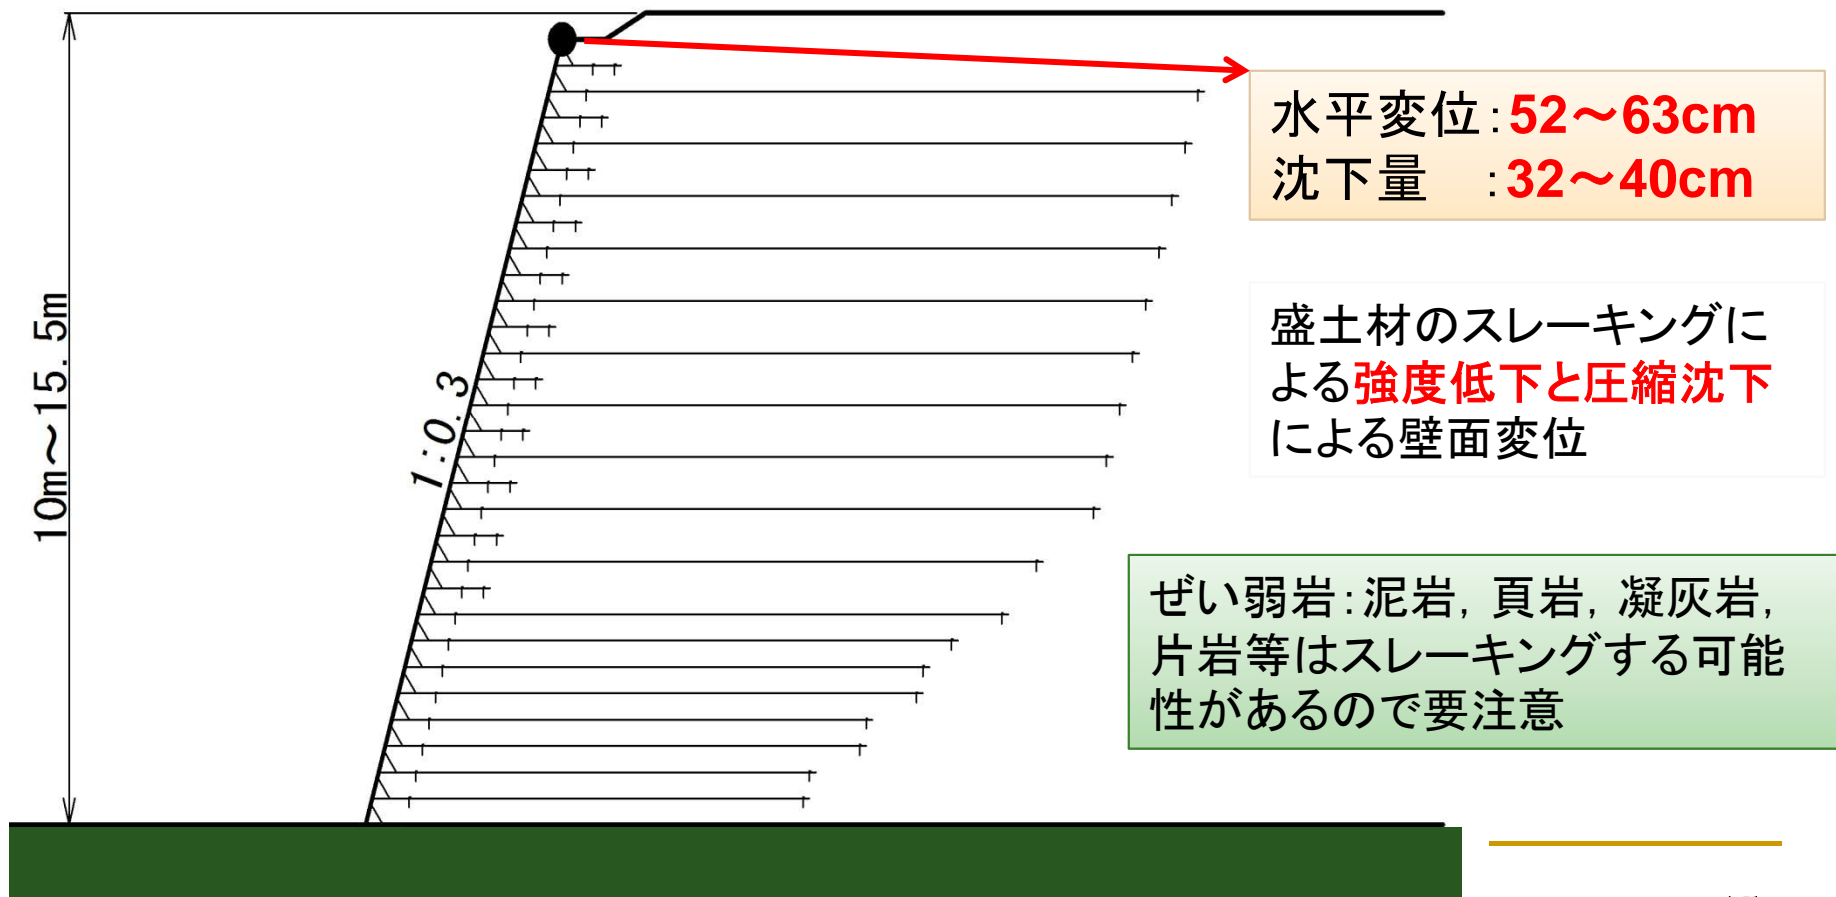
スレーキングする盛土材を使用した補強土壁の壁面変位

細粒分含有量が多い盛土材を使用すると壁面変位は大きくなる。

※スレーキング率100%の泥岩を使用した補強土壁の完成後4年半後の壁面変位

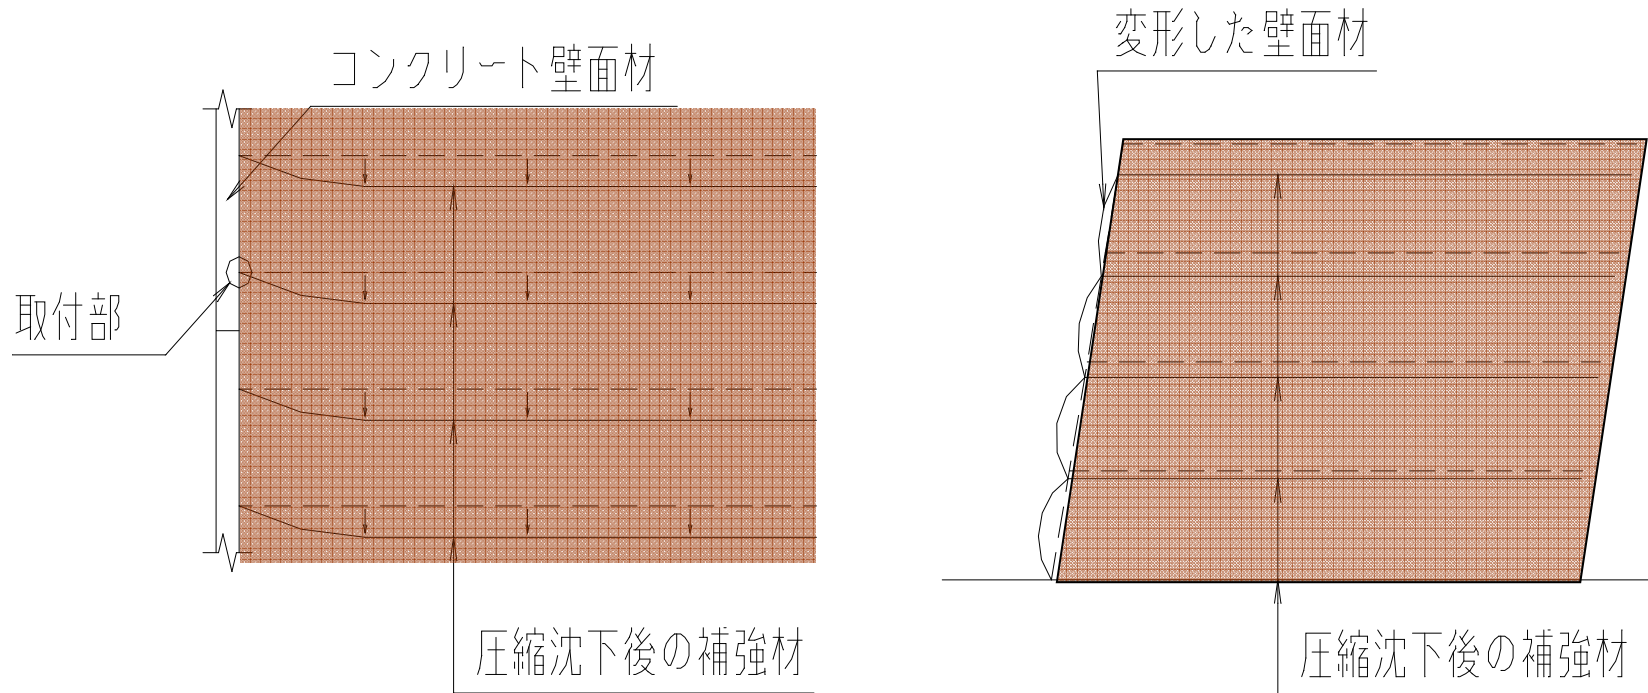
盛土材の圧縮沈下が大きい場合

a) コンクリートパネルの場合

b) 鋼製枠の場合

★壁面材と補強材との連結部が破断するおそれがある

★壁面材の圧縮変形により見栄えが悪くなる

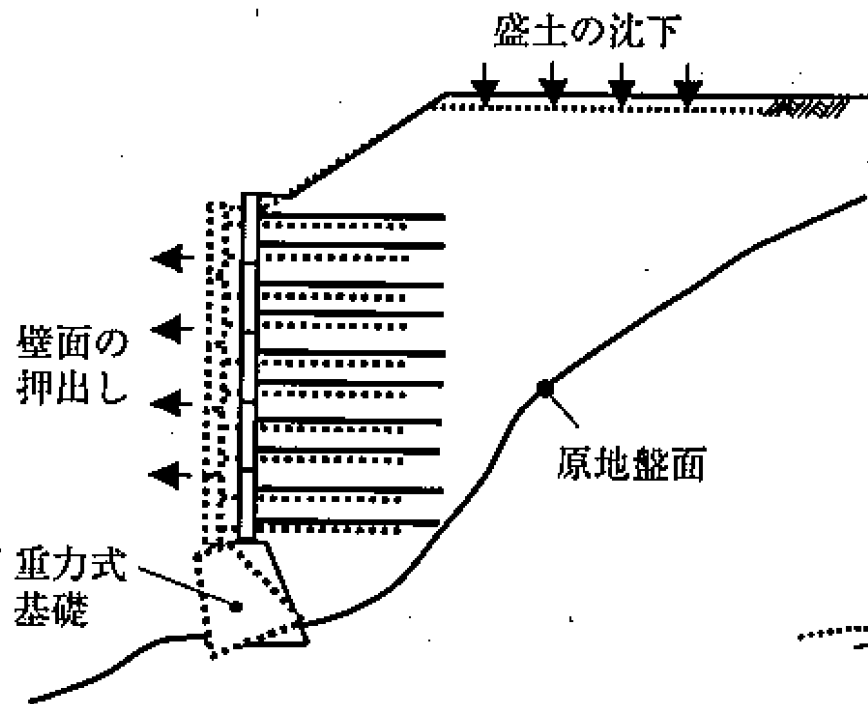
⇒ 重力式基礎の転倒，補強土壁を含む基礎地盤全体のすべりによる変形や崩壊等の重大な変状が生じることがある。

(a) 基礎の転倒

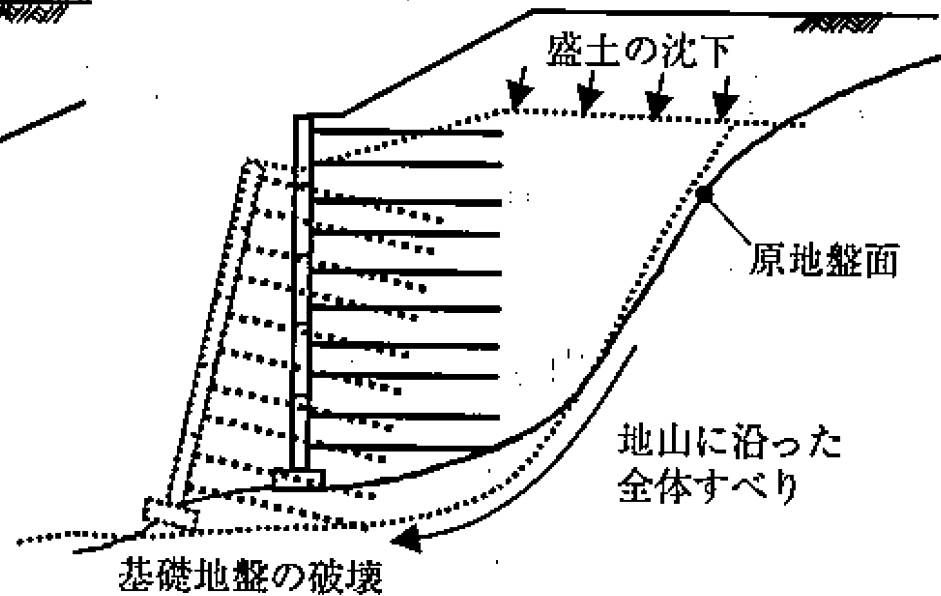
(b) 補強土壁および基礎地盤を含む全体すべり

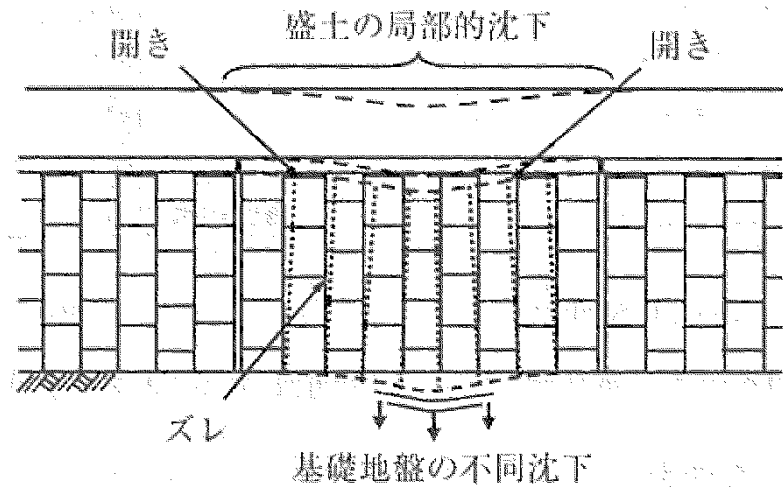
(a) 基礎地盤の不同沈下による変状

大きな変状に至らないまでも、基礎地盤の不同沈下に伴う壁面材の開きやズレ、前倒れ等が生じることがある。

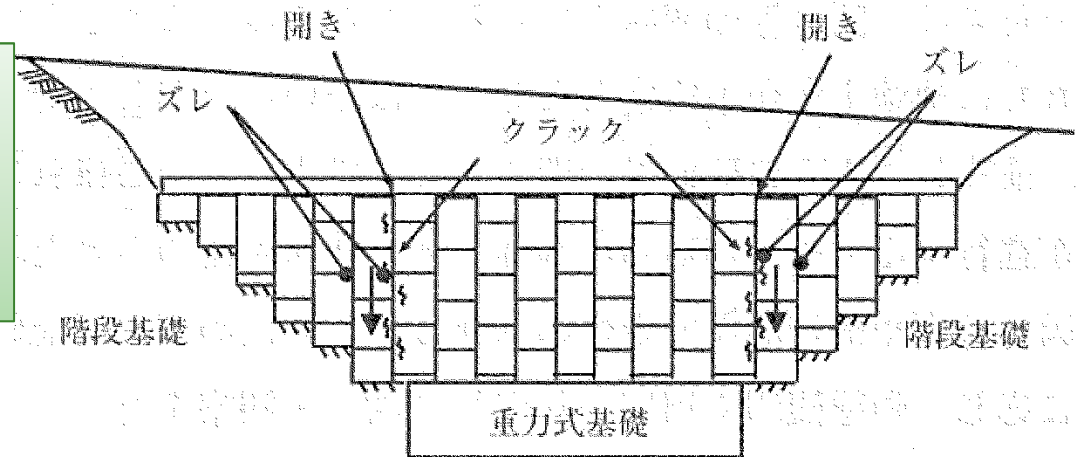
また、基礎形式の違いにより、不同沈下に対応できず、壁面材の開きやズレ及びクラック等の変状を伴うことがある。

(b) 基礎形式の違いによる変状

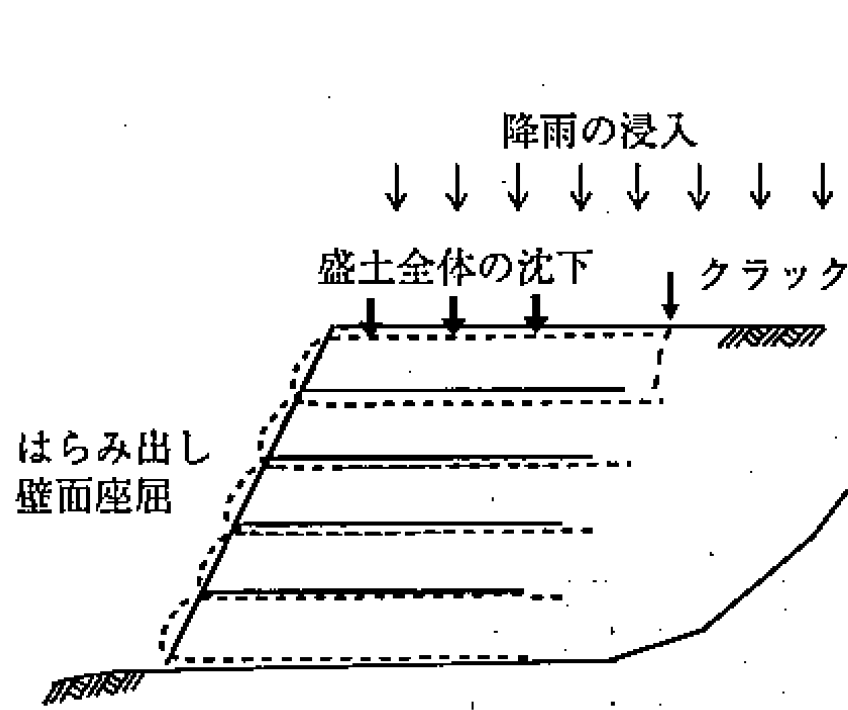
- 降雨等により補強領域内へ水が浸入した場合、**盛土材の強度低下**が生じる。
- さらに、流入する水が多量になると、盛土材の流出が生じる。
 - 特に**まさ土・山砂・シラス**の場合
- その結果、壁面のはらみ出しや座屈等の変状が生じたり、崩壊に至ることがある。
- **水に起因する変状・崩壊が最も多い。**

(a) 壁面のはらみ出しや座屈

⇒「**補強材敷設範囲への水の浸入を防ぐ**」
適切な排水対策

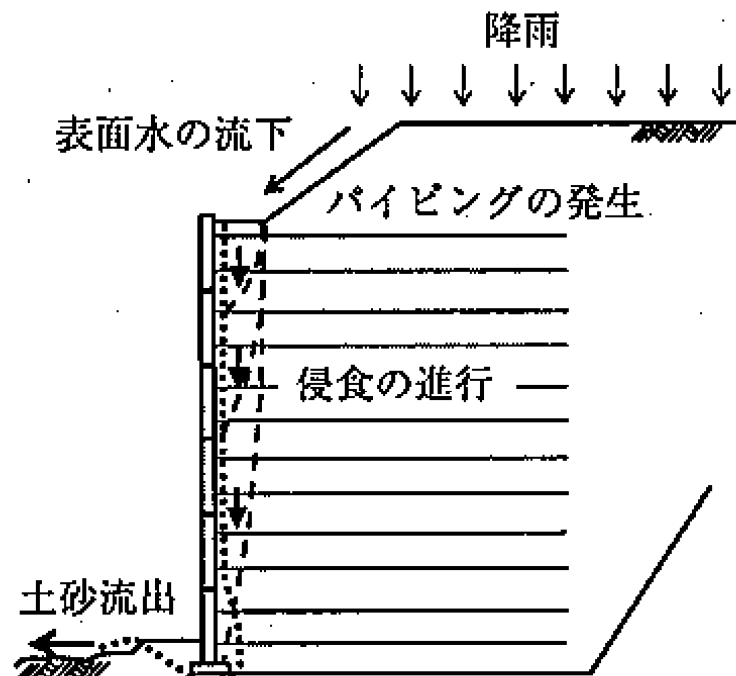
(b) 盛土材料の流出

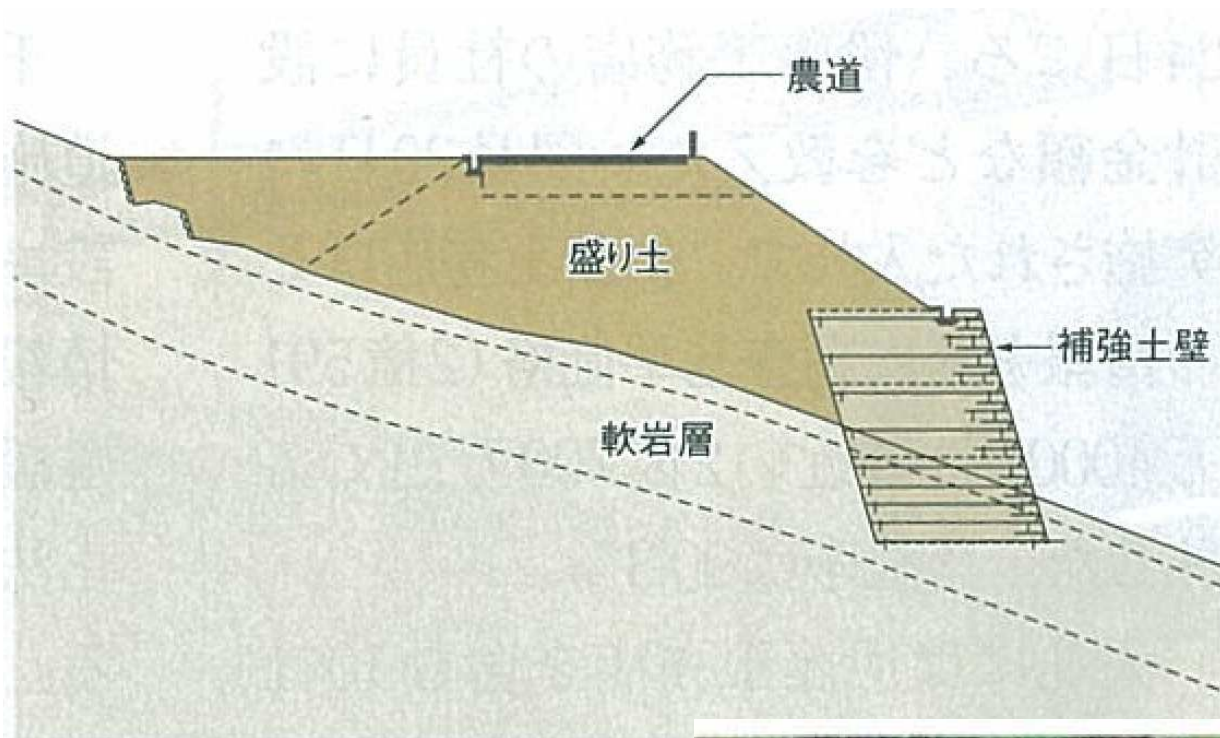
農道の断面図

- ・和歌山県紀の川市で2017年10月22日、豪雨で崩れた斜面の土砂が民家を直撃して男性1名が死亡。
- ・農道は地山の斜面を掘削し、補強土壁を土留めとする構造。補強土壁の上部に現地発生土を盛土して農道を整備。
- ・基礎地盤の支持力⇒十分であった。
- ・すべり面⇒盛土下の原地盤内を通過
- ・設計前の調査ボーリングで地下水が確認されなかった
⇒底面と背面で原地盤と接する箇所には**排水設備なし**。
- ・崩壊当日(2017.10.22.)は、観測史上最大となる**219mmの日降水量**を記録。
- ・浸透流解析を実施した結果、地下水と降雨によって、地下水位が農道の盛土表面部まで上昇する可能性があることが判明。

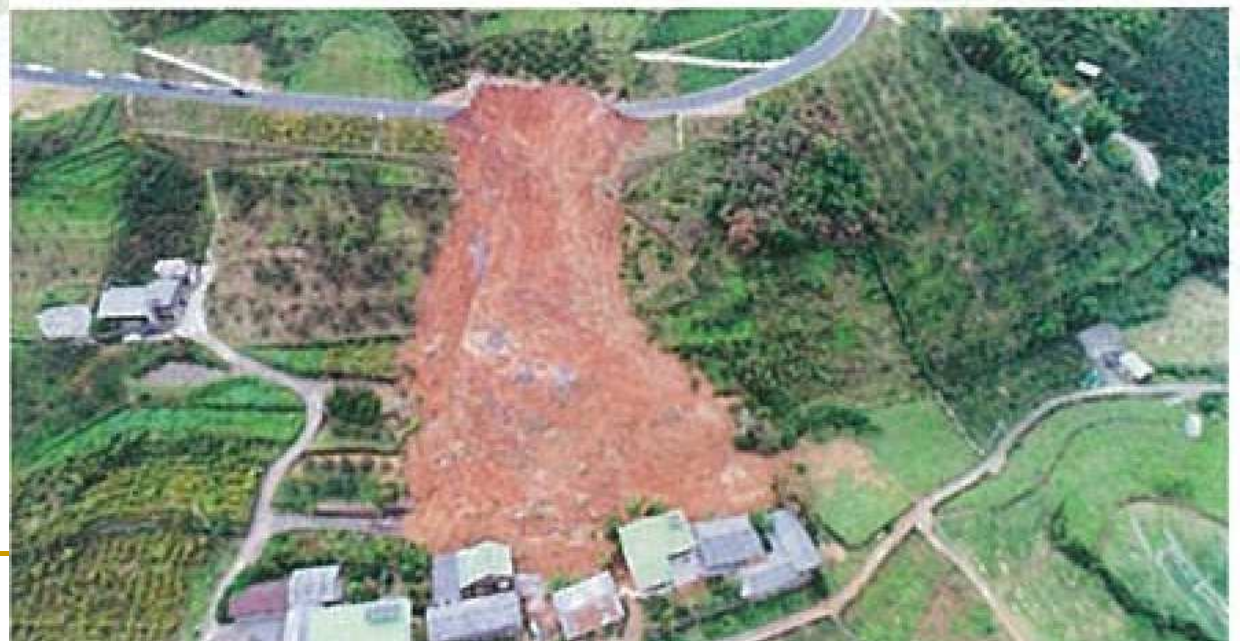
(1) 観測史上最大の大雨が降ったこと。

- ・気象庁のデータ(アメダス)によると、10月22日に観測史上(1979~2017までの38年間)最大となる日降水量219mmを記録
- ・10月14日から21日まで連続降雨があり、21日までに総降水量180.5mmが記録されており、22日の日降水量を合計すると399.5mmの降水量があった。

(2) 補強土壁の補強材敷設範囲に水が入らないような排水対策は施されていないかった。

補強土壁を含む盛土内に水が浸入して、盛土材の強度が低下して、盛土のすべりが発生したと考えられる。

今回のような場合でも、確実に排水対策を施しておけば崩壊を免れた可能性は高い！
