# 軟 弱 地 盤

2018. 5 No.15

## 有明海沿岸道路（佐賀福富道路）・芦刈南 IC の被災について

軟弱地盤研究所 所長 三浦哲彦

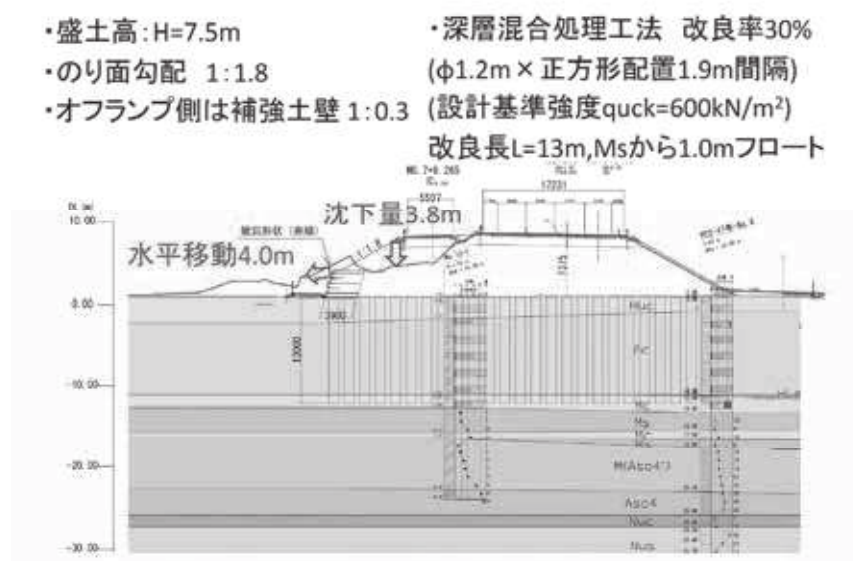
図 1-1 盛土崩壊直後における形状

平成 28（2016）年 3 月 26 日に開通した有明海沿岸道路（佐賀福富道路）の終点・芦刈南 IC 付近において、同年 6 月 23 日、No.314 地点から No.318 の区間およそ 50m にわたる盛土が崩壊した。被災直後における盛土形状は図 1-1 に示すとおりであった。被災少し前に熊本地震があり、4 月 14 日は震度 4、16 日に震度 5 弱の影響を受けた。地震後、5 月 10 日に目地開き 10mm、同 23 日にオフランプ路面沈下と段差 39mm、6 月 22 日段差 200mm が発生した。明けて日雨量 264mm の豪雨があり、0 時ころに盛土が崩壊した。被災は、オフランプおよび本線の一部であり、隣接する水田の隆起が認められた。事前の通行止めの対応により、幸いに人的被害、交通車両への被害は発生しなかった。

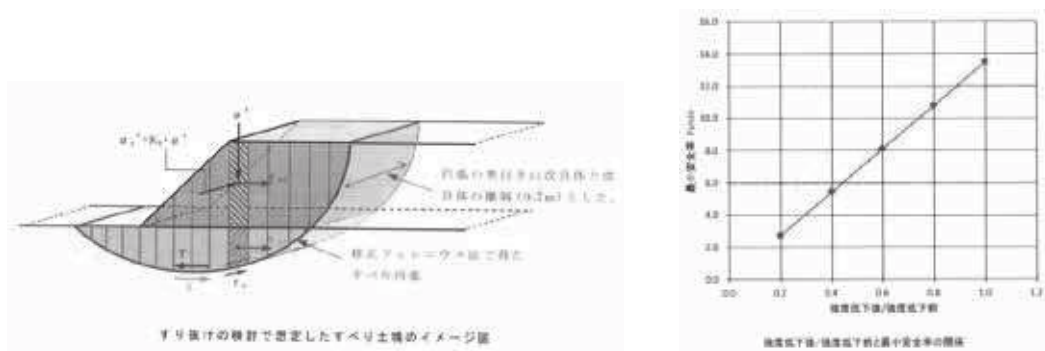
図2-5 改良柱の間の粘土強度が攪乱で低下したときの滑り安全率の変化

被災現場における改良柱の周辺粘土の鋭敏比を調べた結果、5程度であることが確認された。図2-5は改良柱の間の粘土（幅70cm）がすり抜けて盛土破壊を引き起こしたかどうかを検討したものである。同図右に示すように、改良柱の間の粘土せん断強度が原地盤の20%にまで低下すると仮定したときの滑り安全率は2.7、50%まで低下したときの安全率は6.6程度である。改良柱間の粘土のせん断強度が、震度5弱程度の地震により原地盤の20%程度にまで低下するとは到底思えない。つまり、すり抜けが生じるとは考えられない。

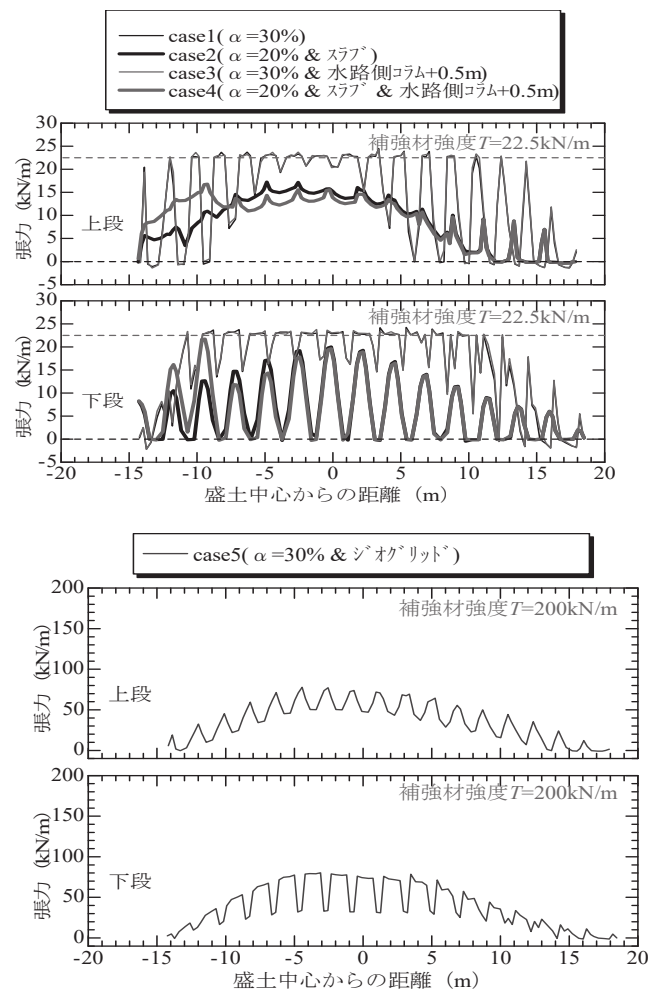
図2-6 敷網に生じる張力分布（盛土完成から3年後）（柴、2013）

2013)によれば、実証盛土で用いた金網（引張強度22.5kN/m）では、引張応力が作用して破損するとの計算結果が示された（図2-6のcase1とcase3）。高強度引張材（引張強度200kN/m）を用いれば同図case5に見られるように、破損しないとの結果が得られている。これらの解析では、金網あるいは高強度引張材はたわみなく設置されたと仮定して計算されている。実証盛土で金網が破損したかどうかは確認されていない。

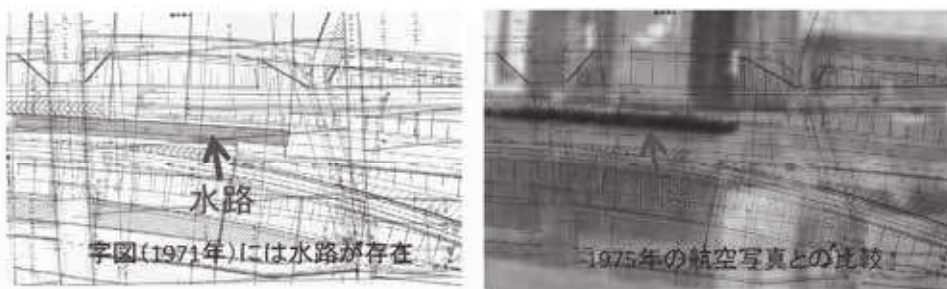
図3-2 盛土縦断方向の埋没クリーク

3-2) もその一つと考えてよい。その昔、各クリークにおいては年に1度の地域農民による「ごみ揚げ」が行われ、クリーク片側の田畑に散布されていた（江口，1977）。ごみとはクリークにたまった泥土のことで、この作業はゴミクイとも呼ばれていた。諸富町史（1984）によれば、南北に走るクリークの場合は東側の田畑、東西クリークでは北側の田畑に利用権があったという。ごみ揚げはクリーク水量の確保と田畑への施肥（有機物）を兼ねた重要な作業であった。佐賀平野の1割3分（13%）の面積を占めるクリークに溜まるごみの量は年産1億万貫（1万貫=37,500kg）に達し、稲作にとって重要な自給肥料であったとの記述がある（江口，1977）。ごみ揚げにより埋没クリークの周辺部表土には有機物等が蓄積した可能性がある。さらに被災現場付近には、いわゆる「潮だまり（潮あそび）」と呼ばれる遊水池が存していた（後出、写真6-1）。このような地歴から、浅い地層ならびに深い地層における高有機質土の堆積が説明できるのではないかな。

- ・ 旧水路部は、施工時にはすでに圃場整備がなされていたため、通常の田畑になっていた。
- ・ 被災後の調査で、1971年の字図、1975年の航空写真で水路位置が確認される。
- ・ いずれの図からも、本線オフランプ側ののり肩付近に水路があったと推定され、崩壊の位置と隣接する。
- ・ 旧水路の埋戻しが十分でなく、地表面下に緩い箇所が存在した可能性がある。

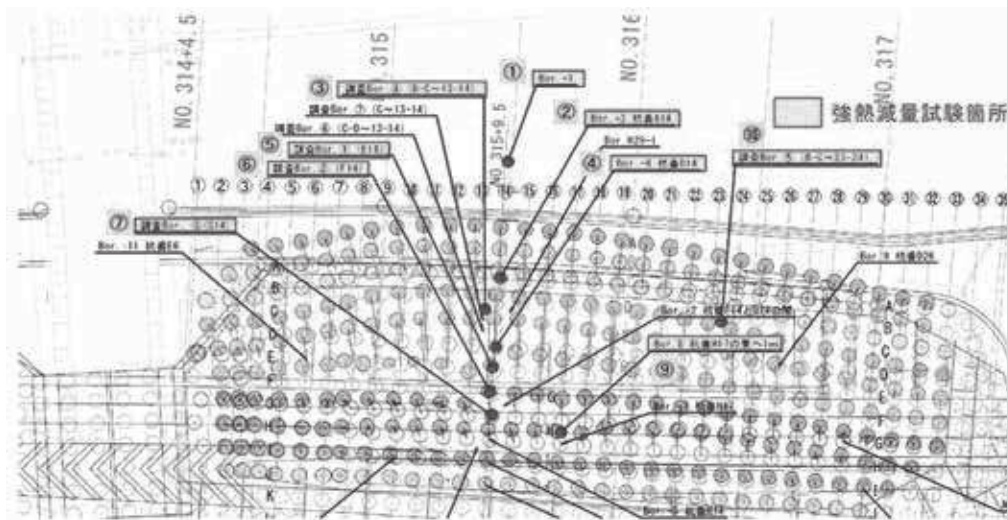
図3-3 強熱減量の調査位置

被災箇所における有機物の含有量を推定するために、強熱減量（有機物含有量に近い）が調査された。図3-3は調査位置である。図3-4に調査結果を示しているが、強熱減量は9%～13%のものが多く、16%を超えるものもあった。有機物含有量は強熱減量との間で関係深いこと、固化の阻害要因として有機物中のフミン酸が関与していること、などが知られている（セメント協会，2012）。このように、当該地盤の強熱減量は、佐賀平野の多くで測定される強熱減量に比べかなり高いことがわかった。

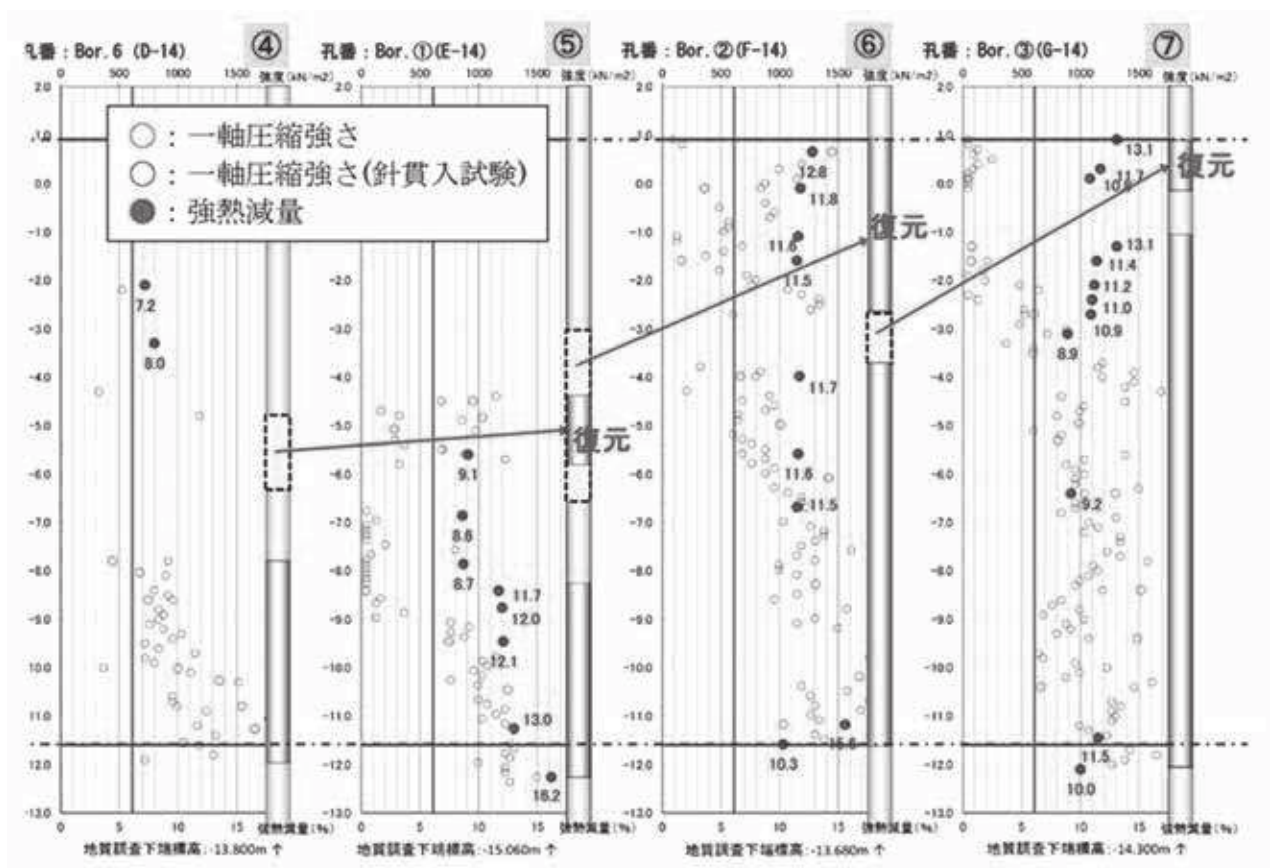
図3-4 強熱減量と改良柱強度の関係

強熱減量と改良柱強度の関係は、残存改良柱が地盤内で複雑に変位していたこともあって明確にはできなかった。しかしながら、過去の経験から改良柱強度が低かった原因の一つに有機物が関与したことは十分に考えられることである。

室内配合試験で用いた粘土は、一部に有機質を多く含むことがあり、固化材の指定量では所定強度の発現が難しい場合もある。被災現場においては、図3-4に示したように、通常の粘性土より多くの有機物が含まれていた。このような地盤リスクを回避するためには、固化材の選定、混合量の指定について慎重な判断が求められる。また、室内試験だけに頼るのではなく、試験杭によって現場強度を確認する作業の導入が望まれる。

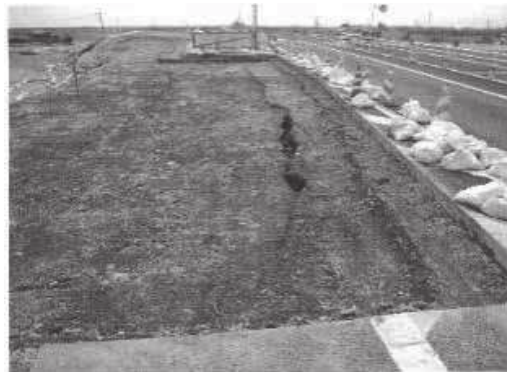
写真4-1 盛土除去後のクラック観察

年1月に調べた松尾・川村の管理図、双曲線法による沈下予測、などで安定性が確認できたとして、平成28（2016）年3月26日に開通式を迎えた。同4月16日の熊本地震の後、道路にクラックを確認、同5月に盛土沈下および水平変位が継続していることから、補強土上部の盛土撤去が提案されたが、結果的に同6月に松杭による法尻対策（約8m長木杭を3列打設）が図られた。その後、オフランプの不陸をオーバーレイで修復、沈下傾向は続いている中で、同6月22日の豪雨で変形が加速し崩壊に至ったようである。写真4-1は、被災原因検討のために盛土を除去する過程で見つかった盛土内クラックである。

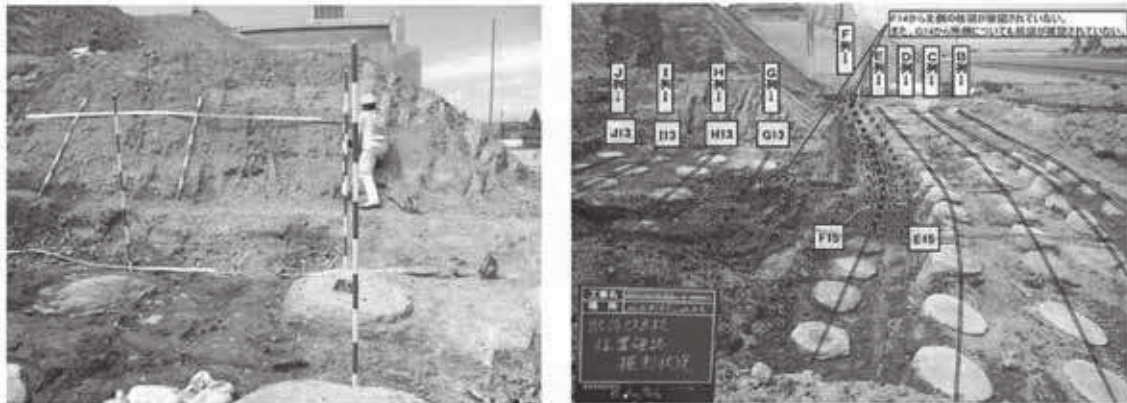
写真4-2 盛土材の落ち込みとE列、F列、G列改良柱の押し込み

現場において、すり抜けを示唆する現象が生じているかどうか観察が行われた。盛土を除去し原地盤を掘削した状態での観察によれば、改良柱群は道路側面方向に放射状に変形しており（後出写真4-2）直線的なすり抜けは起こりにくいこと、改良柱の頭部が原地盤面より数m深いところまで押し込まれた箇所では改良柱の頭部に盛土材が接していること、さらに改良柱間の周辺粘土は深さ数10cm程度貫入しているものの、それ以上の深さにはめり込んでいないこと、などが確認された。

写真4-2は、盛土除去後に改良柱の頭部状況を調べる過程の写真である。これで見られるように、盛土縦断方向に平行なE列、F列およびG列の改良柱の頭部は、盛土材で押し込まれた状態であり、一部改良柱は原地盤面から数m深いところまで確認された。

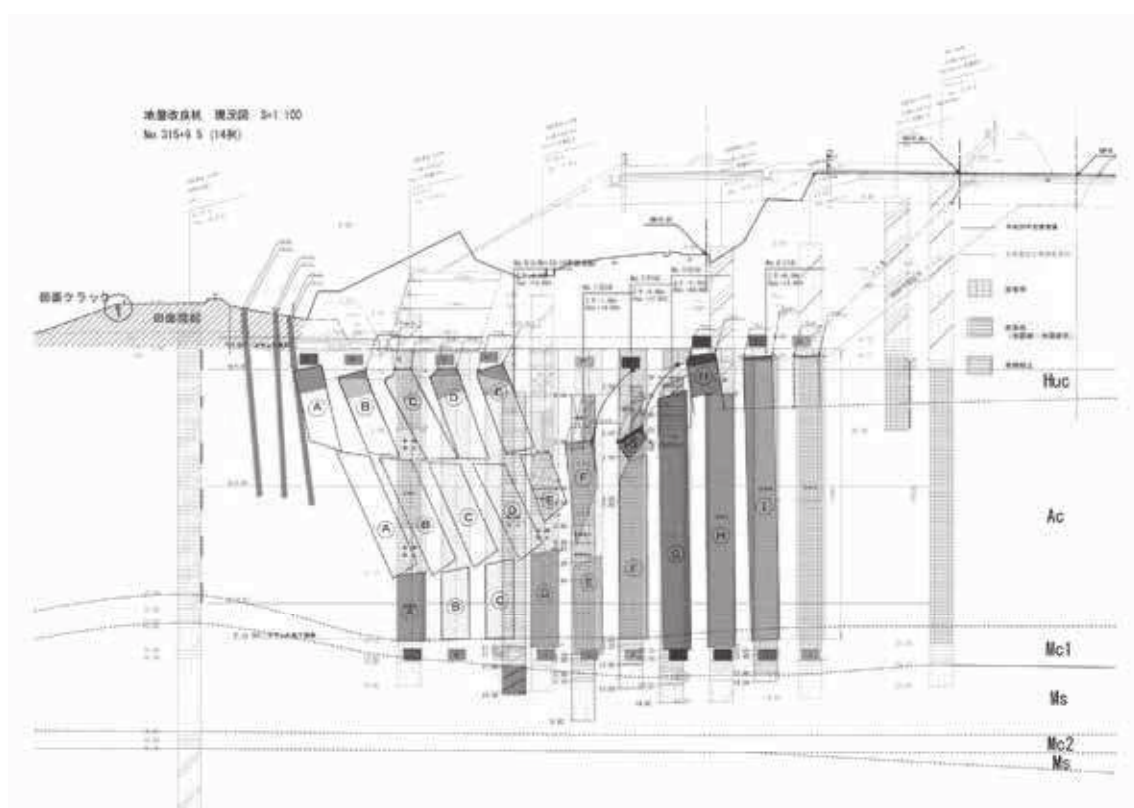
図4-1 ボーリング調査に基づいて推定した地盤内イメージ図

ボーリング調査結果に基づいて、現場の状況を模式的に描いたのが図4-1である。図3-4にも示したように、盛土中央付近の改良柱は、原地盤面近く、あるいは少し深いところで設計強度より低い部分のあることがわかってきた。強度発現が低い部分について代表的な改良柱強度を示したのが図4-2である。

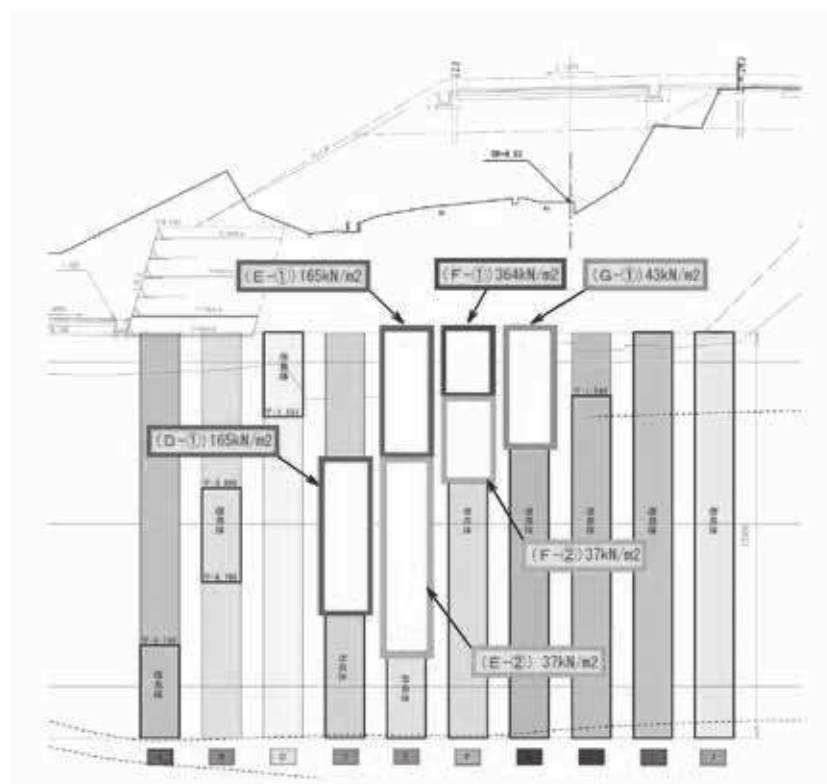
図4-2 解析に用いた改良柱の強度

No. 315～No. 318の被災現場において、結果的に改良体のE列、F列およびG列からなる3列の改良柱は強度不足であることがわかった（図4-2）。道路縦断方向3列の強度が不足していることから、施工不良ではないかとの指摘があった。しかし、実際には、改良柱の施工順序は道路横断方向（図3-3の上下方向）に施工されたことから、縦断方向（図3-3の左右方向）3列だけが強度不足となった事実を施工不良で説明するのは難しいと考えた。旧クリークの有機物が「ごみ揚げ」によってクリーク東側に排出・堆積した可能性がある。この作業による有機物の排出・堆積は、地表の数10cmであろうから、深い位置における高有機質土の説明はできない。深い位置では、写真6-1に示すように昔の「潮だまり」などが影響した可能性が考えられる。

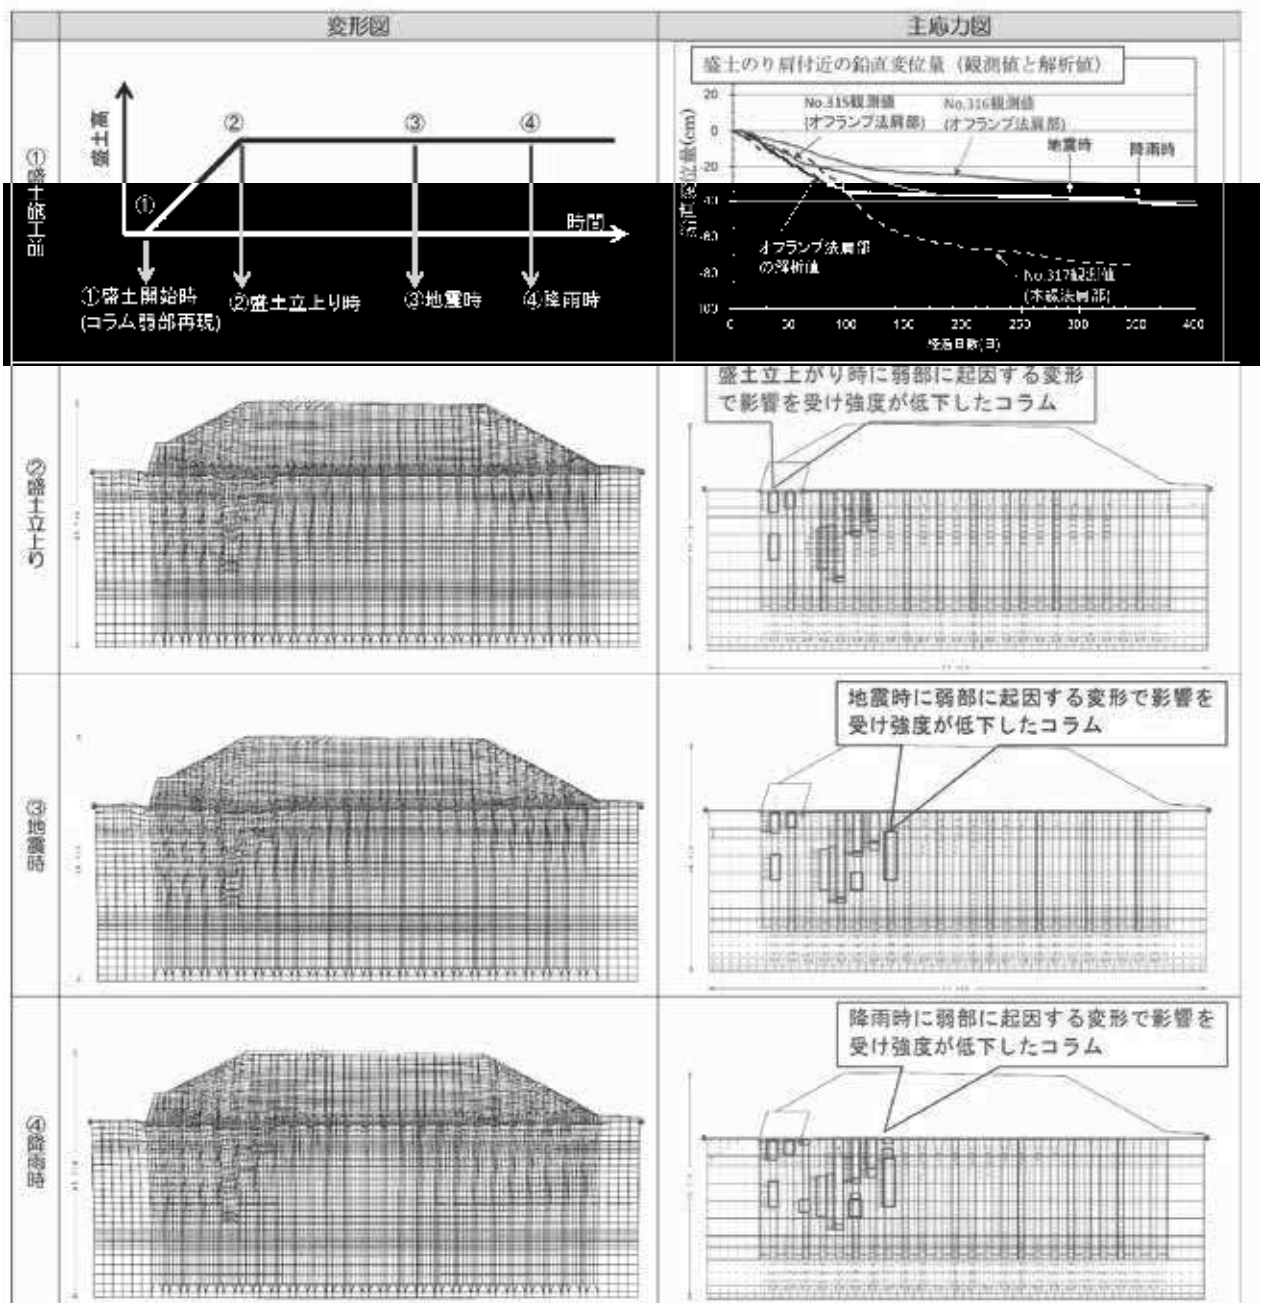
図4-3 盛土変形のプロセス (FEM解析)

上記の改良柱強度を用いて、破壊に至る過程をFEMで解析的に示そうとしたのが図4-3である。FEMによる変形～破壊のプロセス検証は変形初期を説明するものであって、大変形して破壊に至る状況を説明するものではない。変形過程においては滑りに関する安全率は1.0以上であったものが、降雨によって安全率1.0を下まわったことが確認されている。

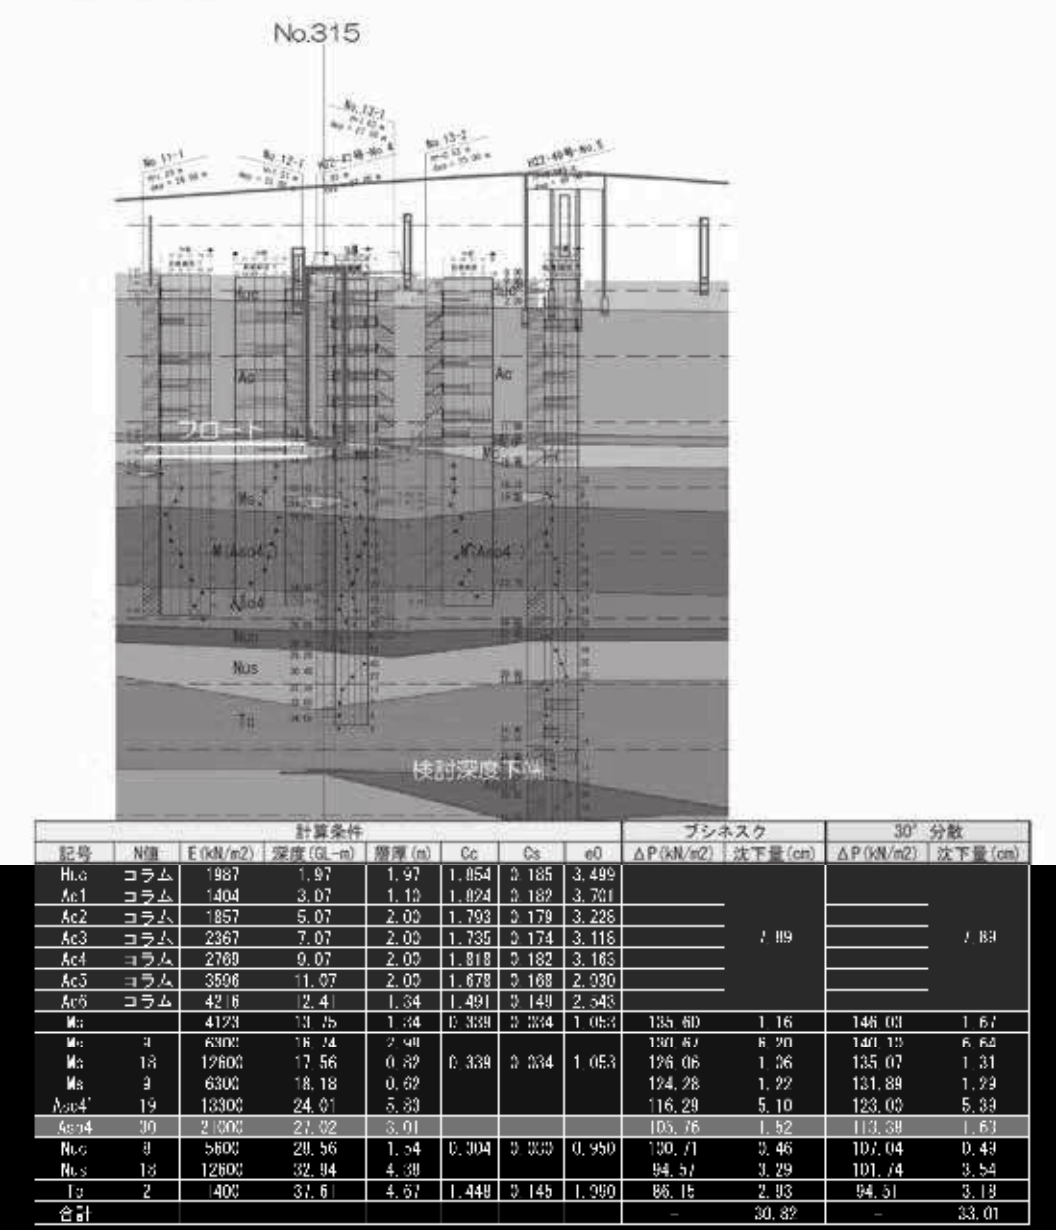
図 6-4 被災箇所 No. 315 地点の地盤特性と計算沈下量

一方、No.315 においては、従来法による計算沈下量 7.89cm、深さ 37m までの計算沈下量は 30~32cm であった。図 6-5 右図に示すように、盛土完成時の観測沈下量は約 30cm、その後沈下曲線の勾配は急になり、供用開始時には 80cm 程度と大きな差がみられた。盛土施工中は他地点と同様な沈下曲線を示しているが、詳細に見ると盛土完成後に沈下速度が速くなっていることがわかる。このような現象を、注意深く調べることで盛土沈下が正常か異常かを判別できないか。

上述のように、盛土中、盛土後の施工管理の面からも、当初設計における沈下予測はボックスカルバートや盛土の幅や規模などに応じて計算深さを設定することが重要である。また、施工中ならびに施工後の観測値を的確に把握し、計算沈下量との比較を行い、適切な対策を実施することの重要性が理解できる。設計段階における沈下の計算深さは、先に述べたように、図 6-6 を参照して設定することを勧めたい。
