# 巨勢川調整池における東名遺跡の保存対策について

平成29年11月15日

武雄河川事務所 施設管理課

# 東名遺跡の保存対策の概要

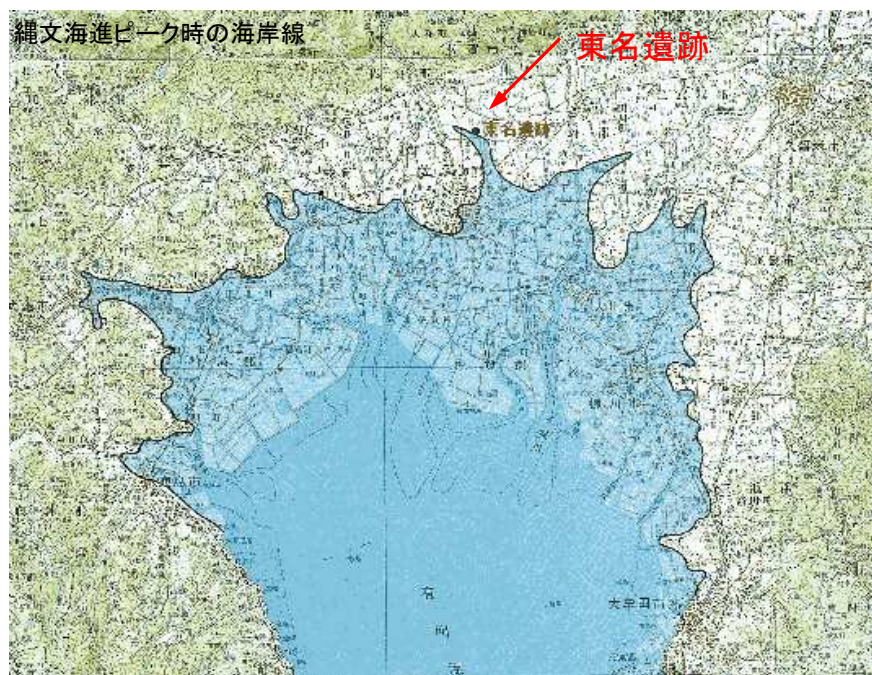
貝塚が発見された場所は約8,000年前は河口付近であったと推定されています。  
河口付近の海底で河川の流水で運ばれてきた粘土が徐々に堆積（河川の埋積作用）していったと推定されています。  
縄文海進では標高5.0m付近まで海水面が上昇していたと推定されています。  
それと同時に河口付近では粘土が徐々に堆積していき、現在の地盤が形成されていきました。  
当該地区においては、急速な海面上昇により、遺跡部分が粘土層中に深く埋没し、嫌気的な環境（還元状態）が創出されたことから、遺跡が原形をとどめていたと推定されます。

上記より、調整池で発見された貝塚は現在の地表面から約5m、集落や墓地（人が暮らしていた場所）は約2m掘削した所から発見されました。

発見された遺跡は、掘削により、風雨にさらされ、酸化状態となりました。

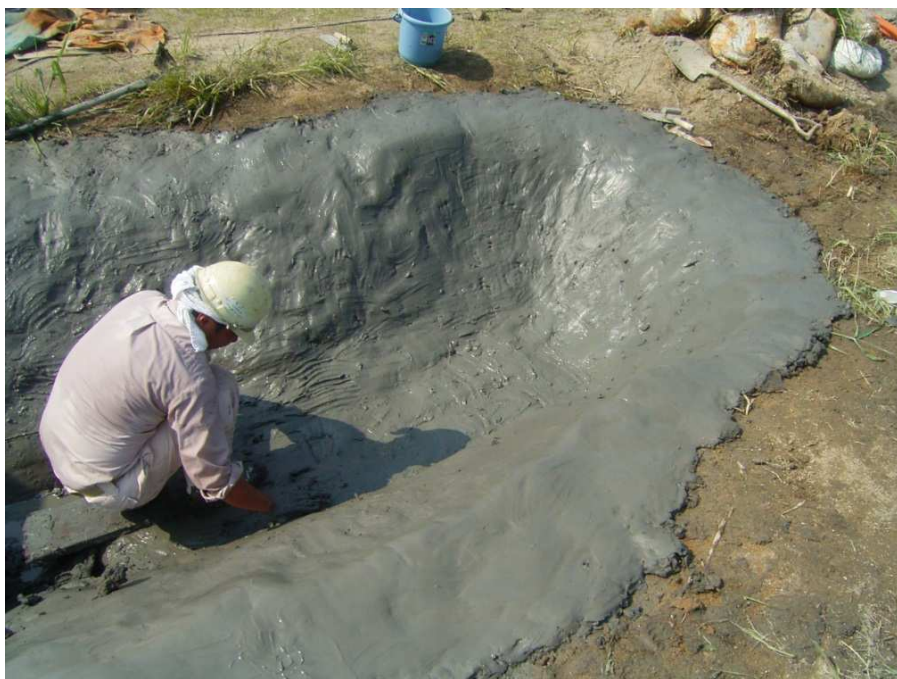
①トレンチ埋戻し状況(粘性土塗立て)

トレンチの埋戻しは、蓮池層粘土及び安定処理土を用い、遺跡に損傷を与えないように人力作業にて実施した。  
トレンチ壁面および底面には安定処理土からのアルカリ浸出水の影響を抑制するため、粘性土を30cm厚で塗り立てた。

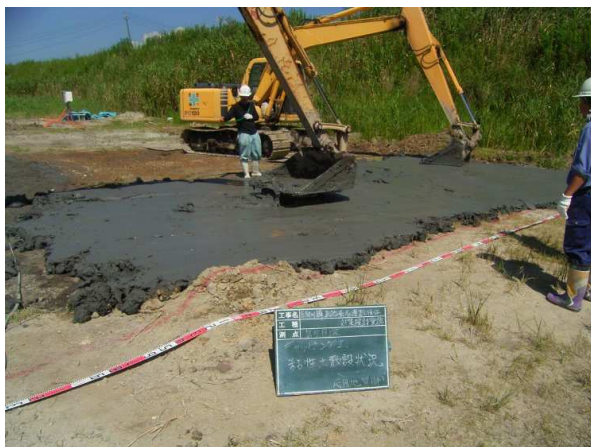
①蓮池層粘土敷設 (10cm)

セメント改良層の施工は事前に実施した予備試験(試験盛土)結果を参考に、目標透水係数( $k \leq 1.0E^{-6}$ cm/s)が得られた仕様で実施した。目標透水係数は確保できるものの、目標強度 $qc \geq 400$ kN/m<sup>2</sup>に達しないため、締固めには接地圧が小さな16t級の湿地ブルドーザーを使用し、セメント改良層を2層に分けて入念に締固めた。なお、セメント改良層の最下端には、アルカリ浸出水の影響の緩和や、より高い水密性を確保するため、10cm厚程度で蓮池層粘性土を敷設した。なお、粘性土敷設は散水を行う事により乾燥亀裂の発生に配慮しながら隙間無く塗り立てた。

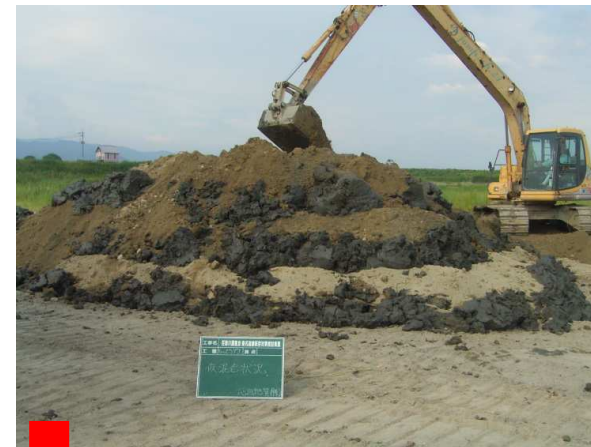
③セメント改良層 1次混合

☆混合機種 … バックホウ（1 次混合）+ 自走式土質改良機（2 次混合）

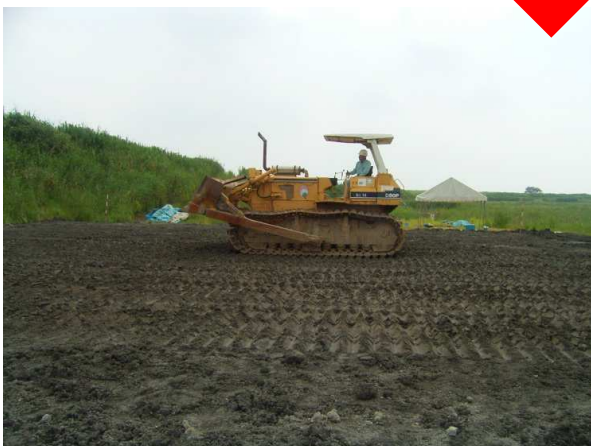
⑦セメント改良層 締固め

☆締め固め機種 … 小型湿地ブルドーザ（1 次転圧）、16t 級程度湿地ブルドーザ（2 次転圧）

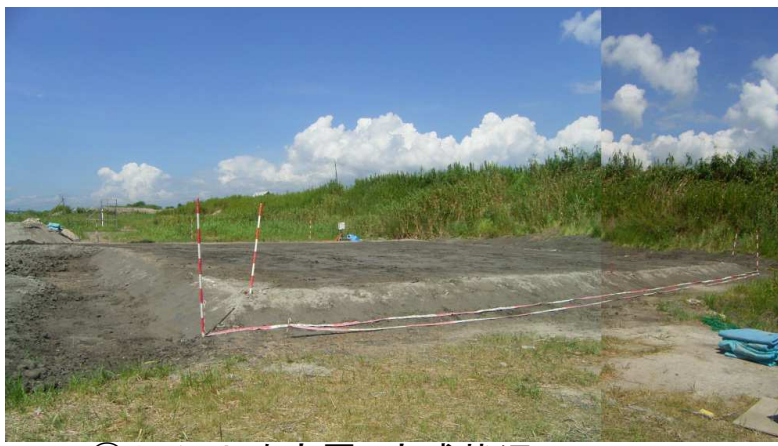
⑧セメント改良層 完成状況

【構造】 粘性土敷設(10cm 厚) + セメント改良層(40cm 厚) + 覆土層(100cm 厚)

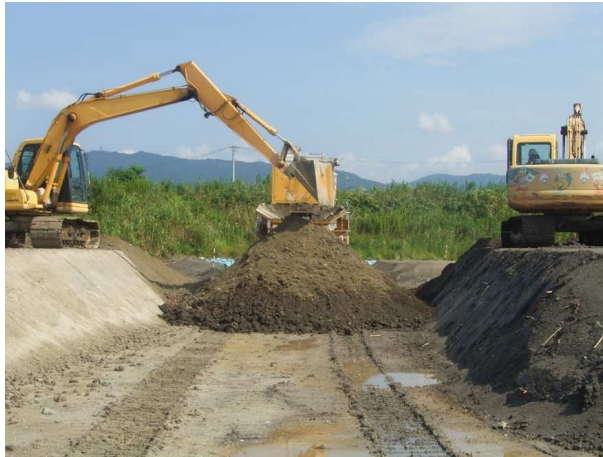
①覆土層 1次混合

覆土層は、調整池施工時の発生土の石灰処理粘性土と三田川層砂質土とを混合し、粒度調整を行い、亀裂が生じにくい土質に改良し、築堤工に準拠し施工した。

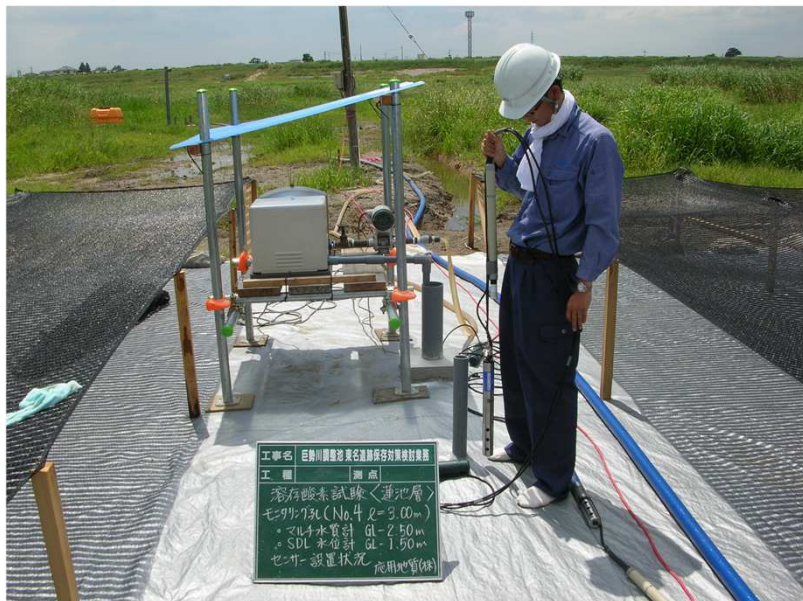
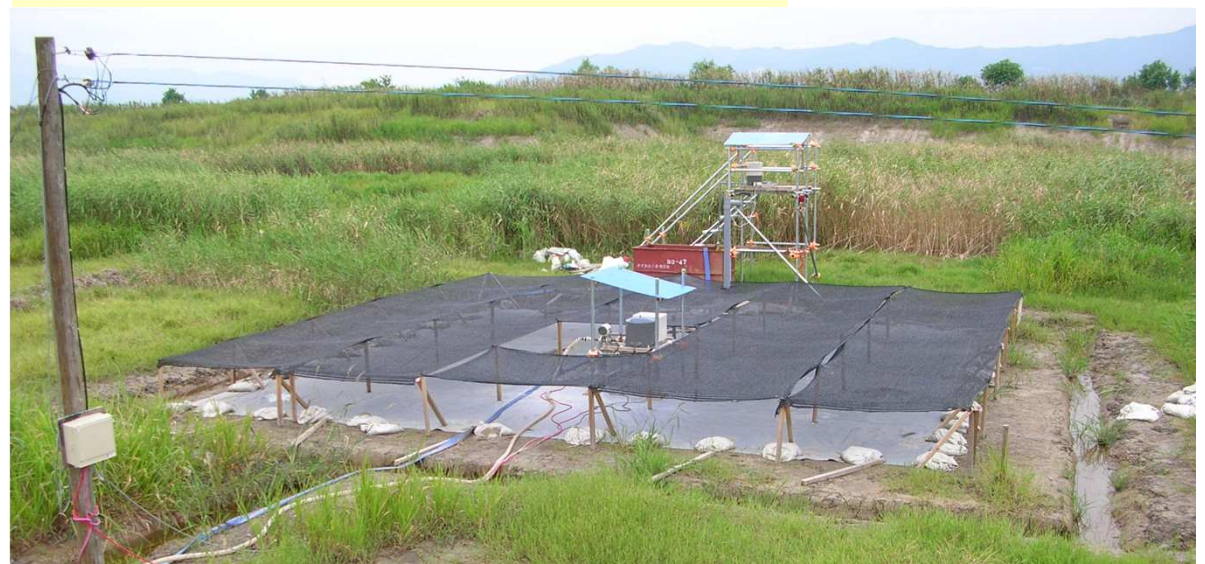
溶存酸素消費試験 概要図・写真

- ・地下水が地中を通過する際の溶存酸素の変化をモニタリングし、低酸素状態になるまでの流動距離(酸素消費距離)を把握 ⇒ **キャッピング範囲の検討**

透水性の良い蓮池層砂質土では、注水井より3m以上離れると溶存酸素濃度は、ほとんど0mg/Lとなることを確認した。好気性バクテリアの活動や鉄イオンの酸化によるものと考えられる。

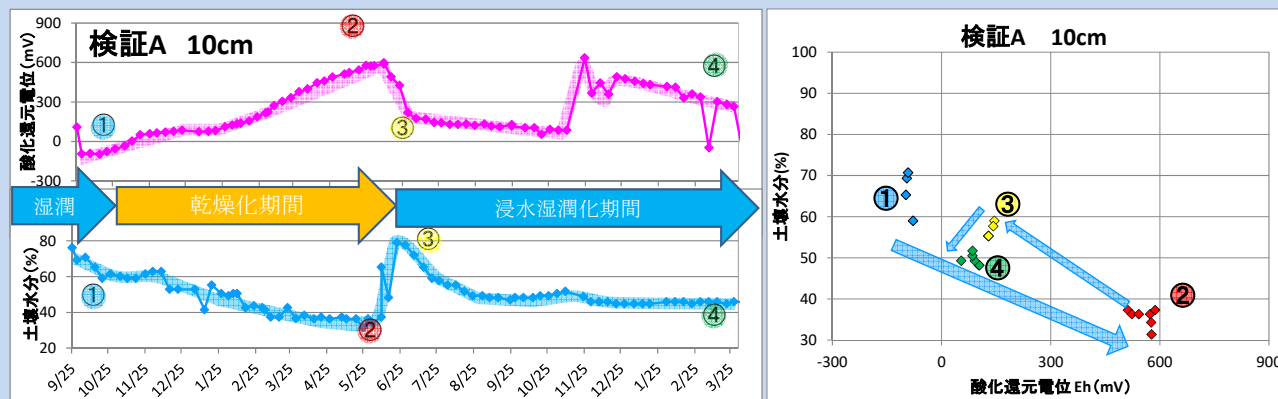
- ・表面に近い10cmでは土壌水分の低下に伴い、酸化還元電位の上昇が顕著であるが、20cm以深では酸化還元電位の上昇量は100～200mvと小さく還元状態が保たれている。
- ・現地モニタリングで確認されている「土壌水分の低下に伴い酸化還元電位が上昇し、土壌水分の上昇に伴い酸化還元電位が低下する」という変動サイクルを確認することができた（下図参照）。
