固結工法による軟弱地盤上の道路盛土
～調査・設計・施工・維持

佐賀県建設技術支援機構
令和6年度第2回研修会

「固結工法による軟弱地盤上の道路盛土の調査・設計・施工・維持に関する参考資料」の発刊について

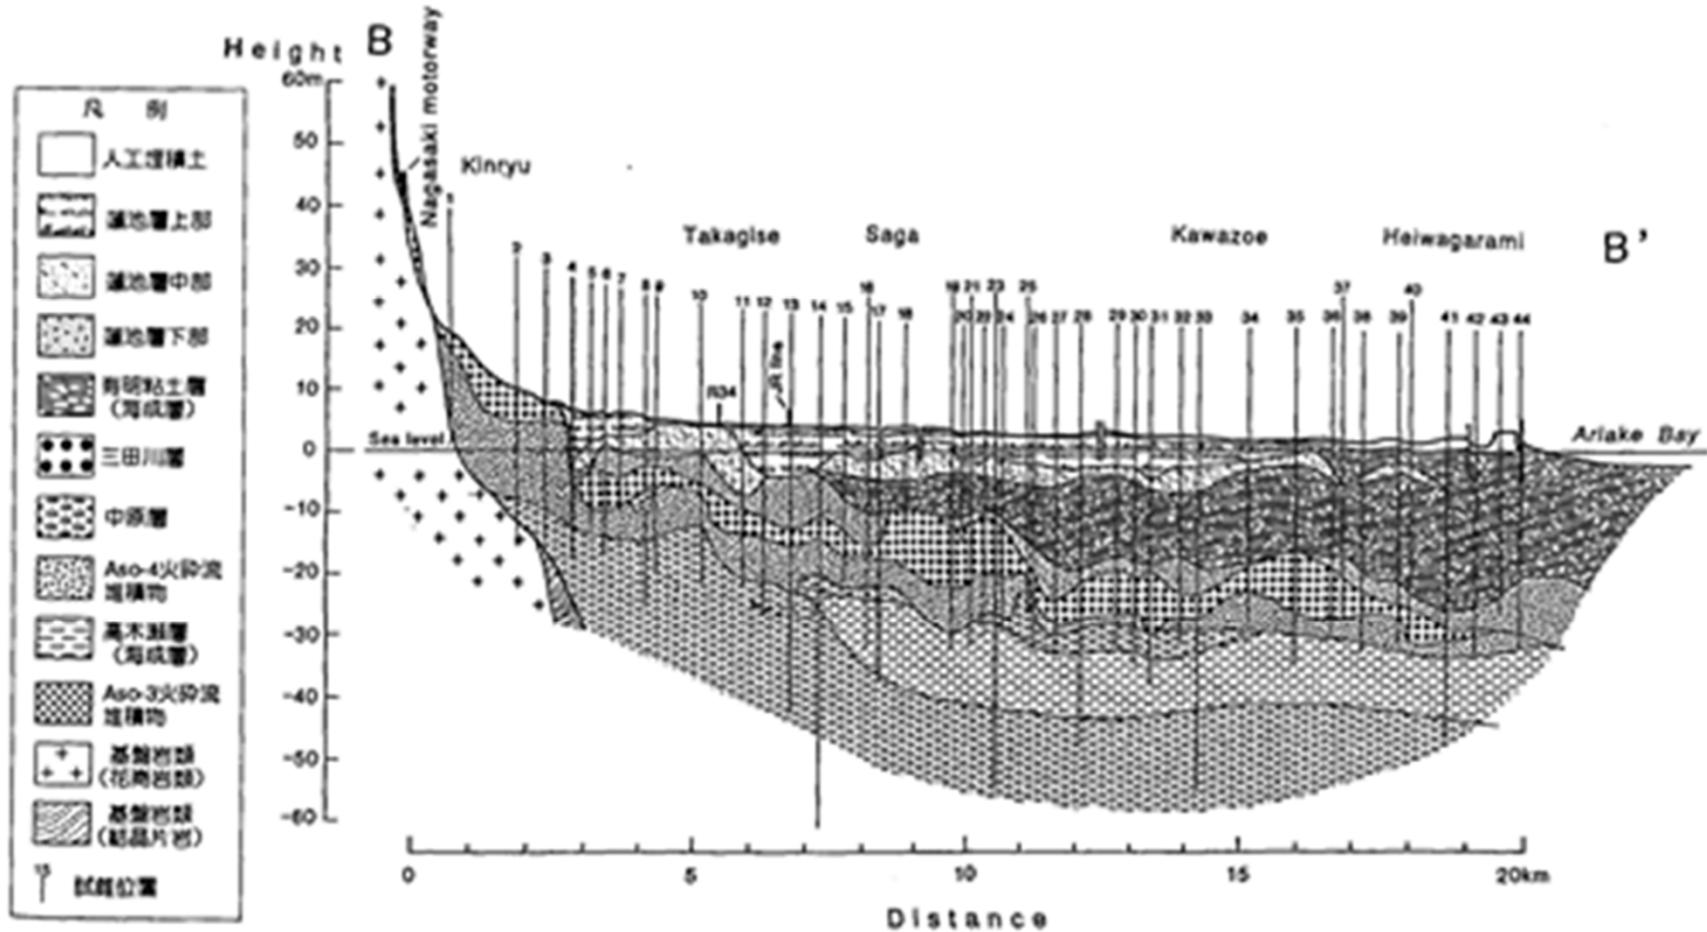
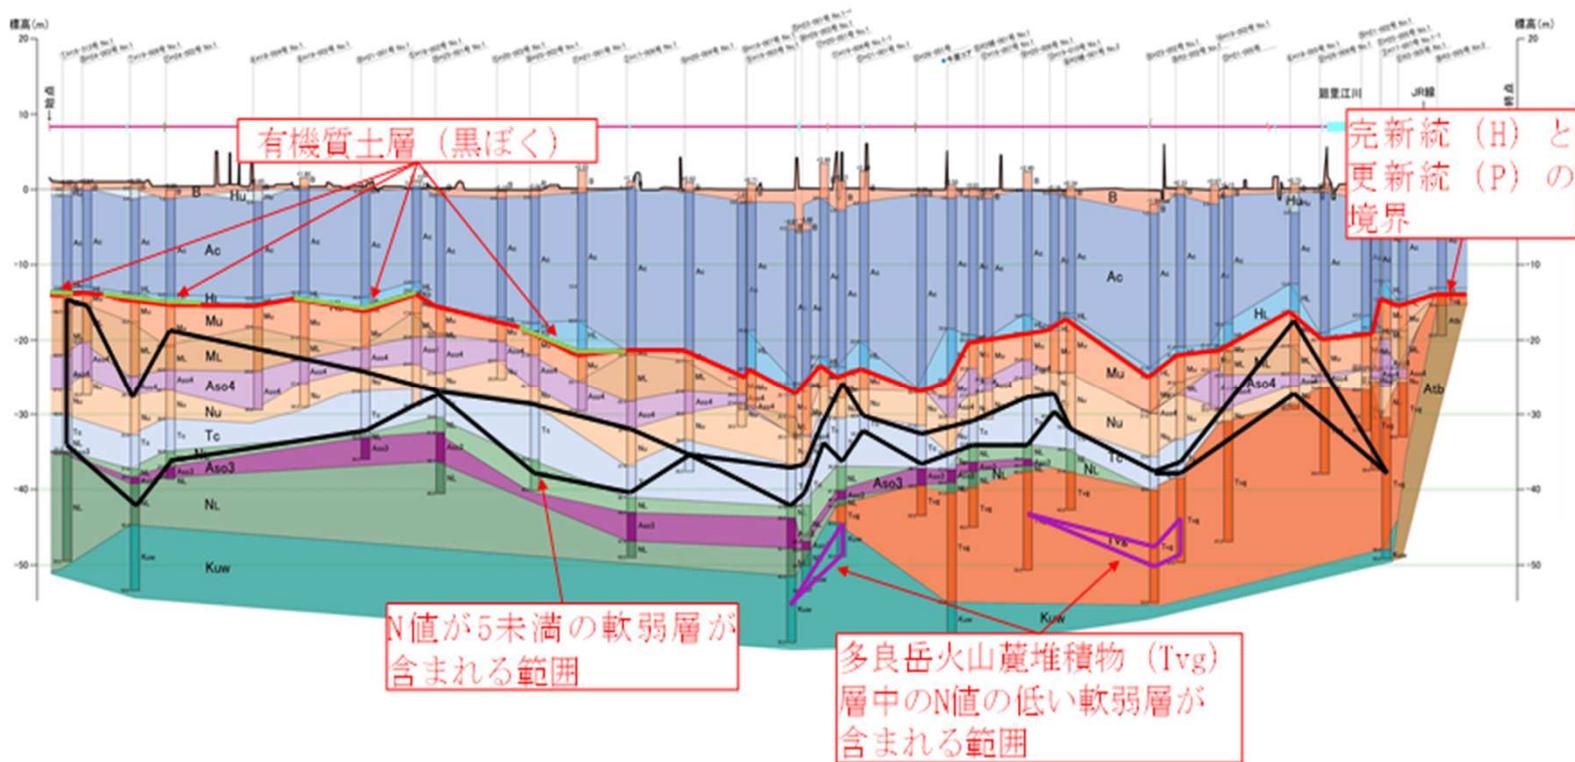
佐賀平野沖積層の2層、3層構造(下山)

- (1) **非海成・海成・非海成の2層3層構造**
蓮池層上部層・有明粘土層・蓮池層下部層
- (2) 蓮池層上部層:ときに高有機質 陸上で**植生繁茂**
蓮池層下部層:ときに高有機質 **黒ぼく**が堆積
- (3) 20m深部から**可燃性ガス** 1~2万年前の生物遺骸か
- (4) 着底層(三田川層)は1m~2m**不陸** 旧河道か
- (5) 高木瀬層に**高圧縮性**粘土 貝殻が地下風化・軟弱化(下山)
- (6) 佐賀北縁活断層・新たな**伏在活断層**

高有機質土黒ぼく
と
N 値5未満軟弱層
(下山・日野)

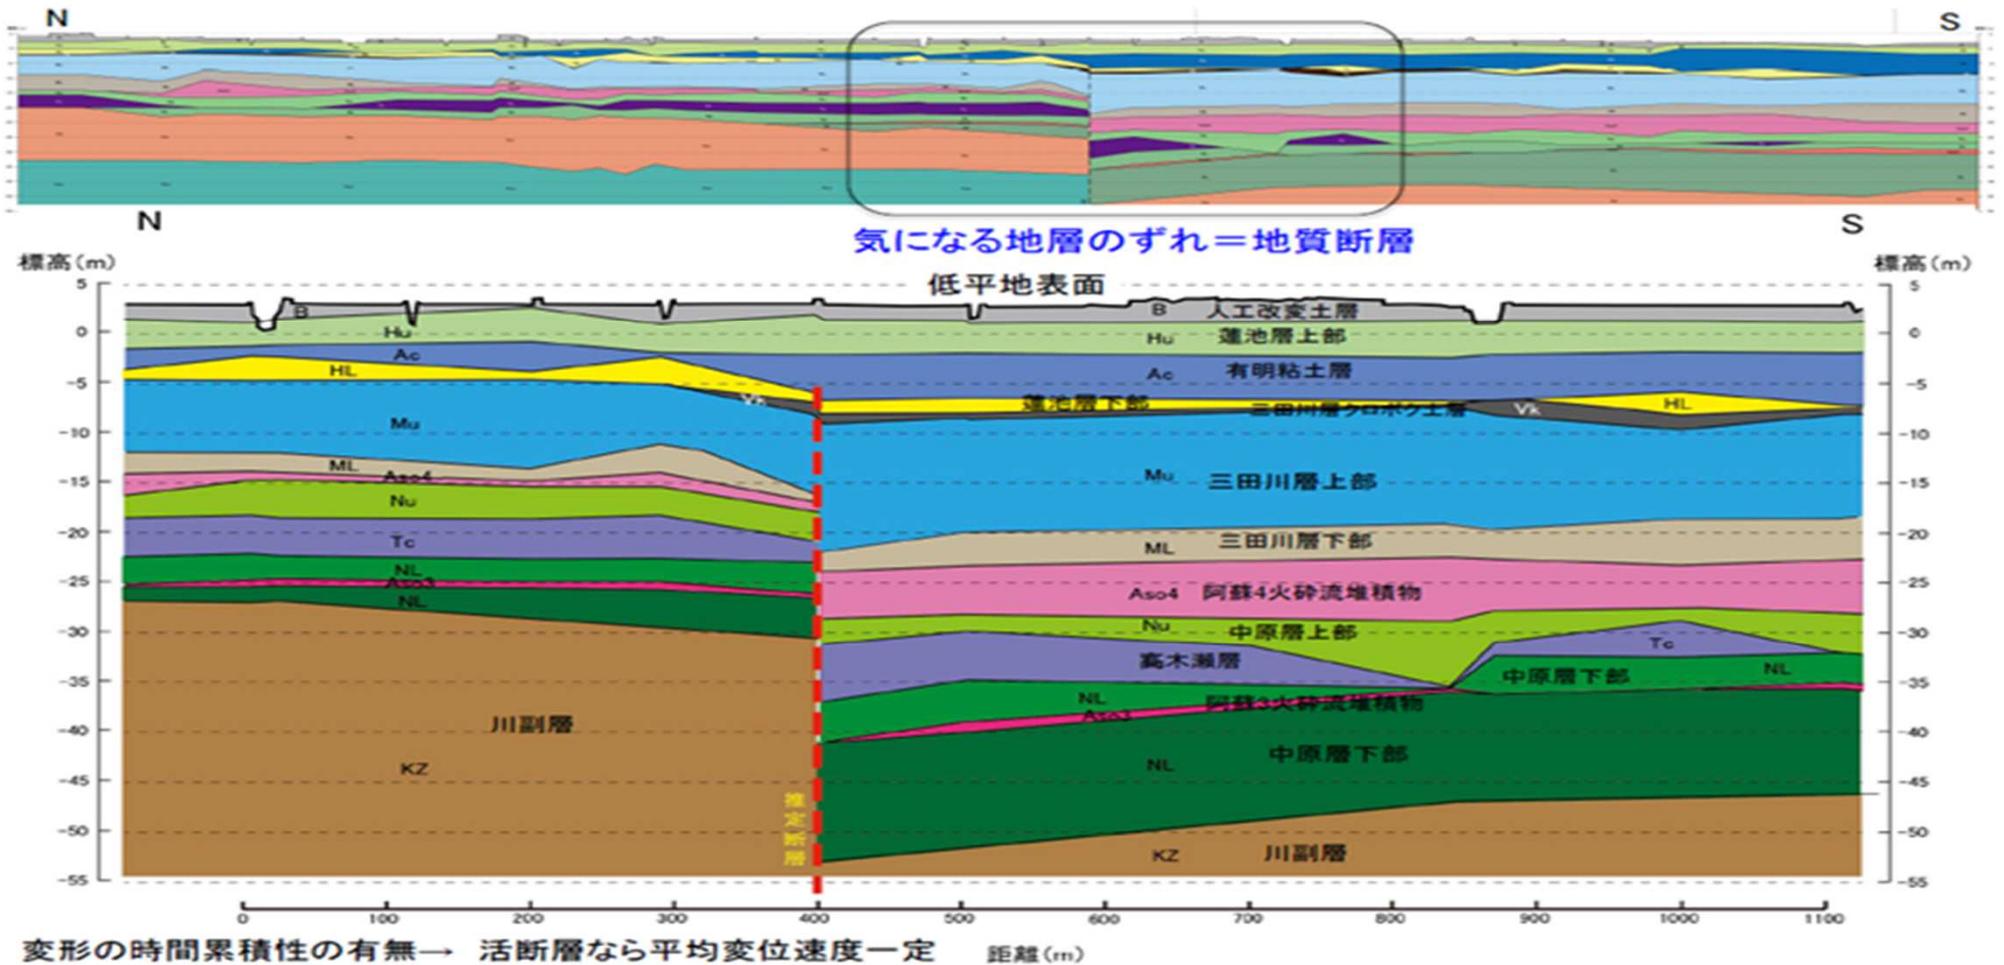
高木瀬層(12.5万年前)と有明粘土層の類似性、何れも**高海面期**の海底堆積物
高木瀬層の貝殻は**地下風化**で**溶脱**され、二次的に軟弱化。地下風化は進行中

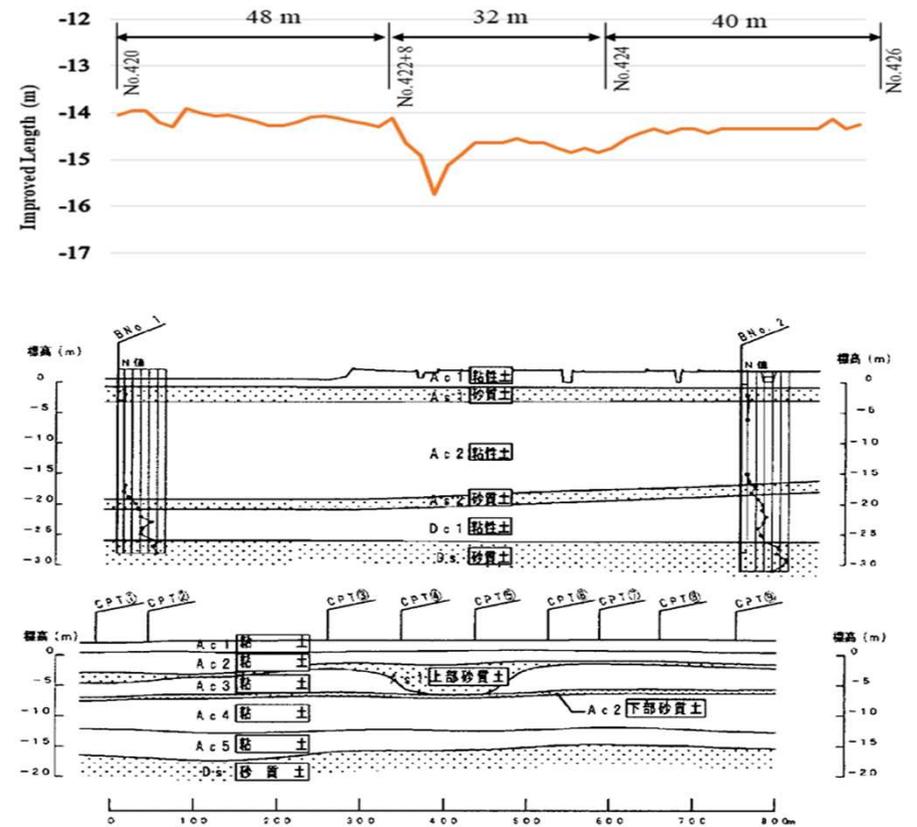
佐賀平野における海進期浸食谷の分布 (下山)

道路が**着底層不陸**の影響で不同沈下する可能性がある

フロート式のコラム**フロート長**(コラム先端から着底層までの深さ)に影響する
不陸の凹部で砂層、又は高有機質土が堆積していれば**周辺地盤と異なる**

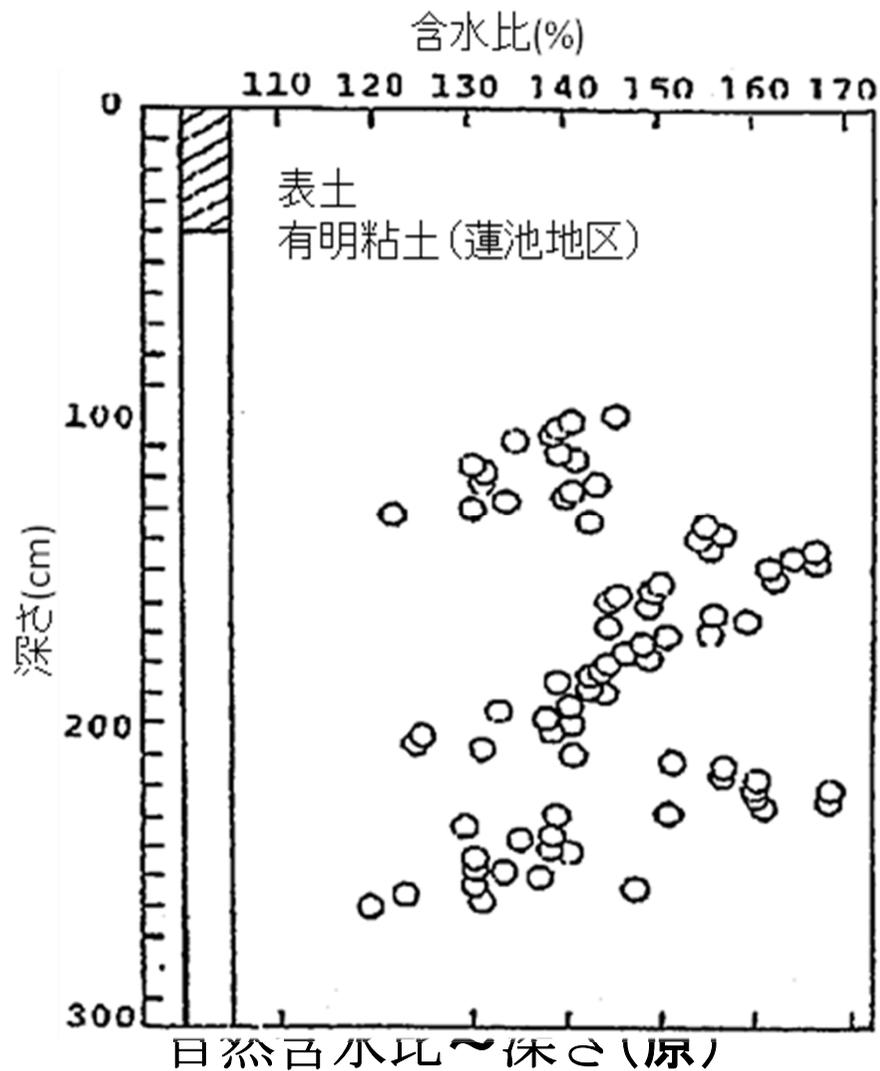
沖積平野の堆積速度、概略0.1cm/年 1
万年の間に堆積厚さは10m

10cm堆積する100年間に大洪水が襲っ
てくれば地盤構成は互層になるかも

粘土の透水係数は $k=10(-7)$ cm/s
シルトの透水係数は粘土の100倍
砂の透水係数は粘土の10,000倍

互層堆積: 3m掘削、厚さ10cmの
砂層から水が流出、法面崩壊

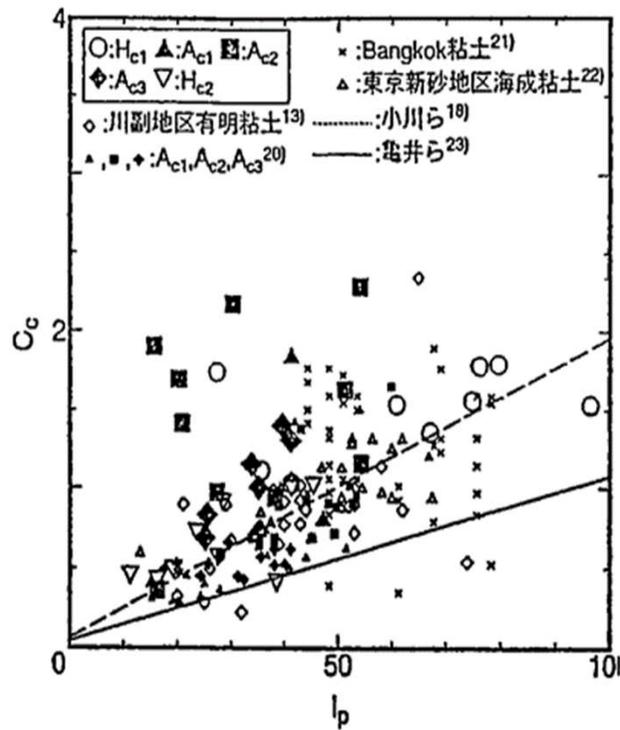
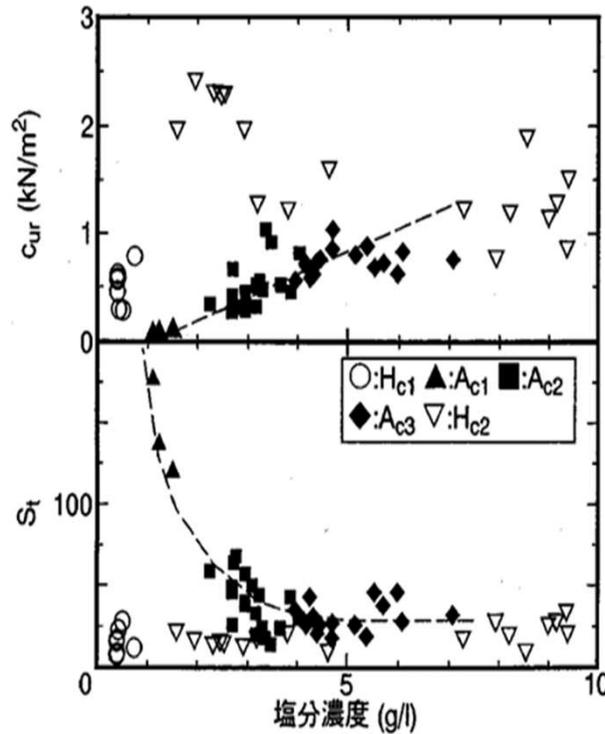
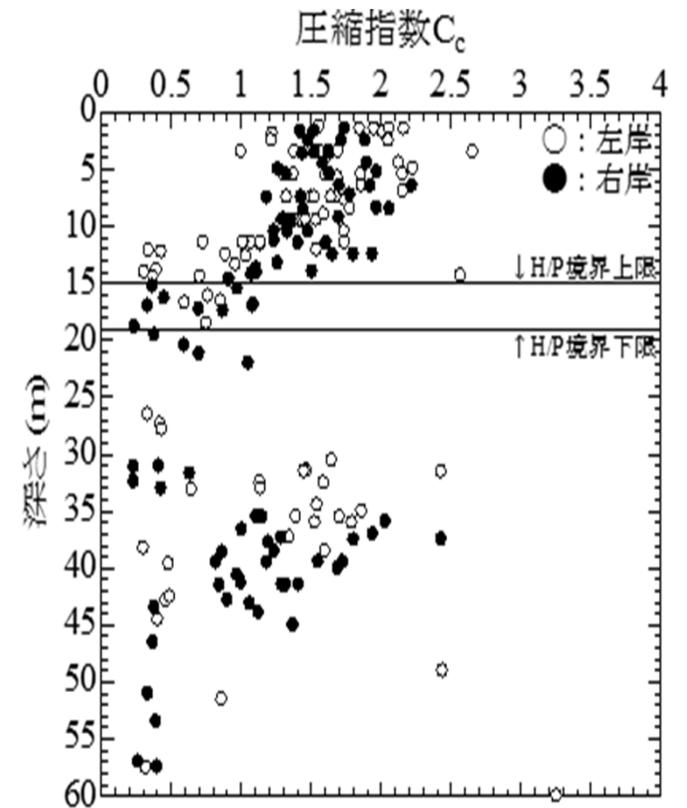
粘土の圧縮指数 $C_c \sim$ 塑性指数 I_p
 有明粘土はマクロポア $d \geq 10\mu\text{m}$
 メゾポア $10\mu\text{m} > d \geq 1\mu\text{m}$ が多い

海成粘土は塩分溶脱で
 3g/l以下で鋭敏比 St は
 急上昇する

高圧縮性は有明粘土
 高木瀬層 (Tc)でも
 住之江棧橋の沈下

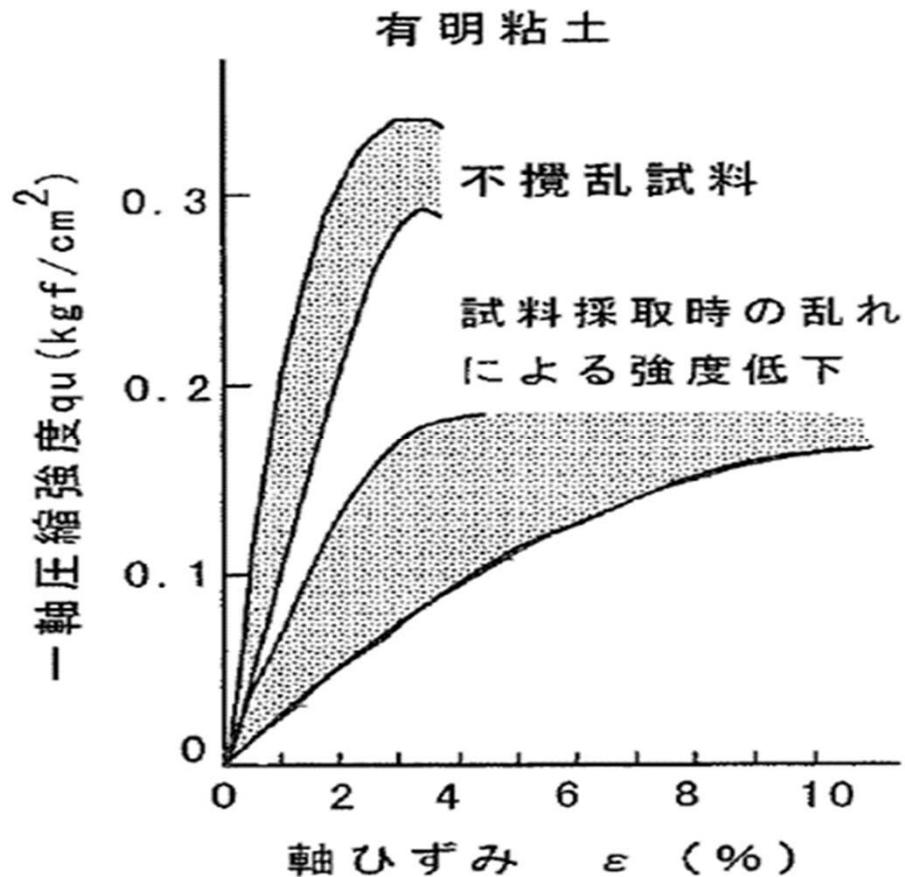
乱れた有明粘土の q_u は低下
圧密降伏応力 p_o は低下

高鋭敏性の粘土は、振動、掘削による応力解放で構造乱れ

q_u の破壊ひずみ $\epsilon = 2\%$ 程度
は乱れで 5% 程度に

圧密曲線 $e \sim \log p$ は、逆S字形
(おでこ状) \Rightarrow 折れ線型に

内径150ミリ、厚さ4ミリの塩ビ筒
押し込みで乱れ。先端刃状として解決

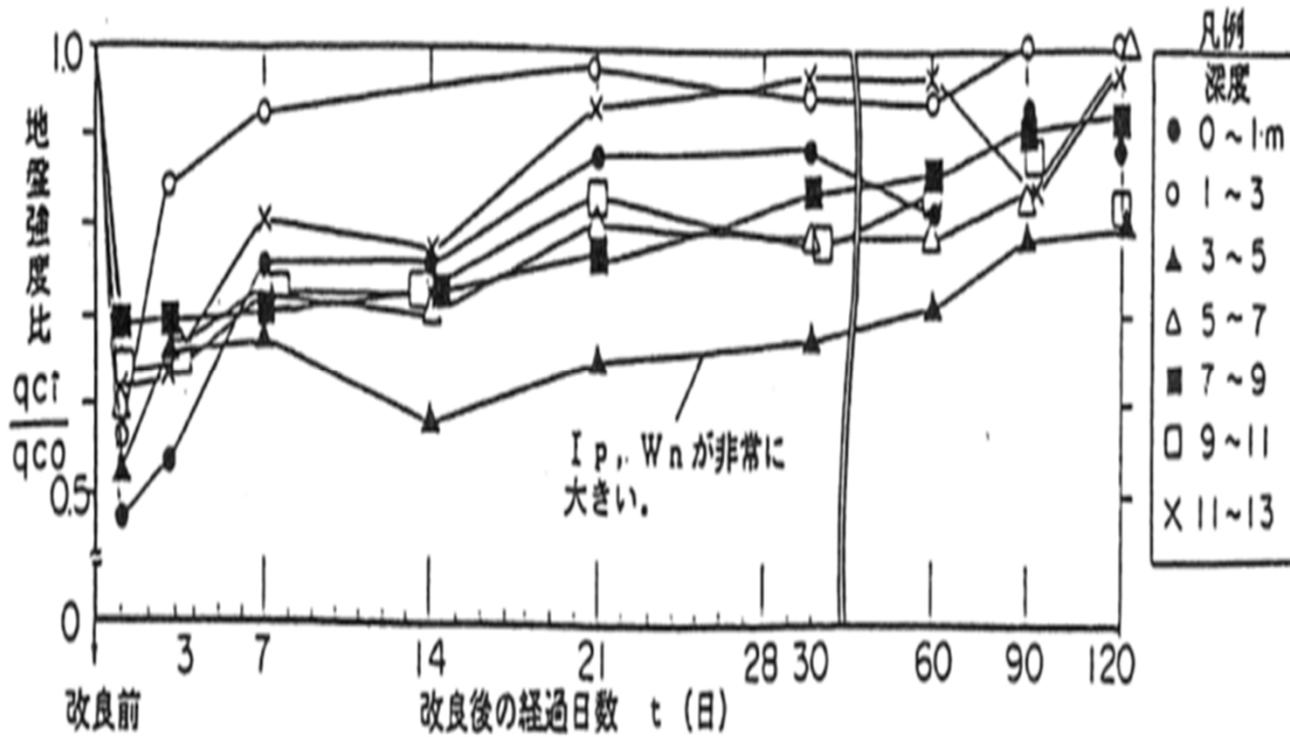
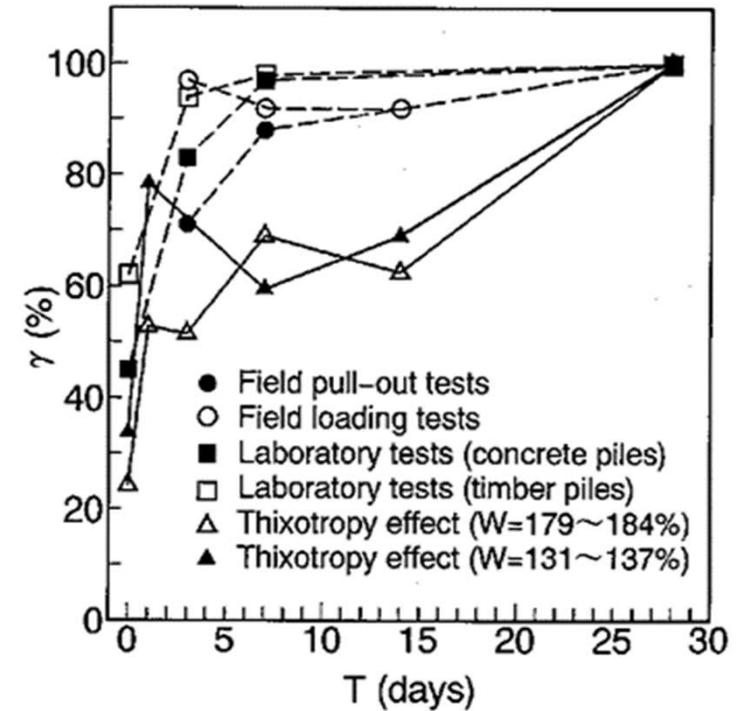
改良コラム周辺粘土の強度変化 堤防で**高圧噴射**工法
 コラム周辺粘土は**強度低下** 初期強度 qc_0 に対して施工直後は**0.5**
 強度**回復**(シキトピー) 4ヶ月後**0.8**以上に**回復**

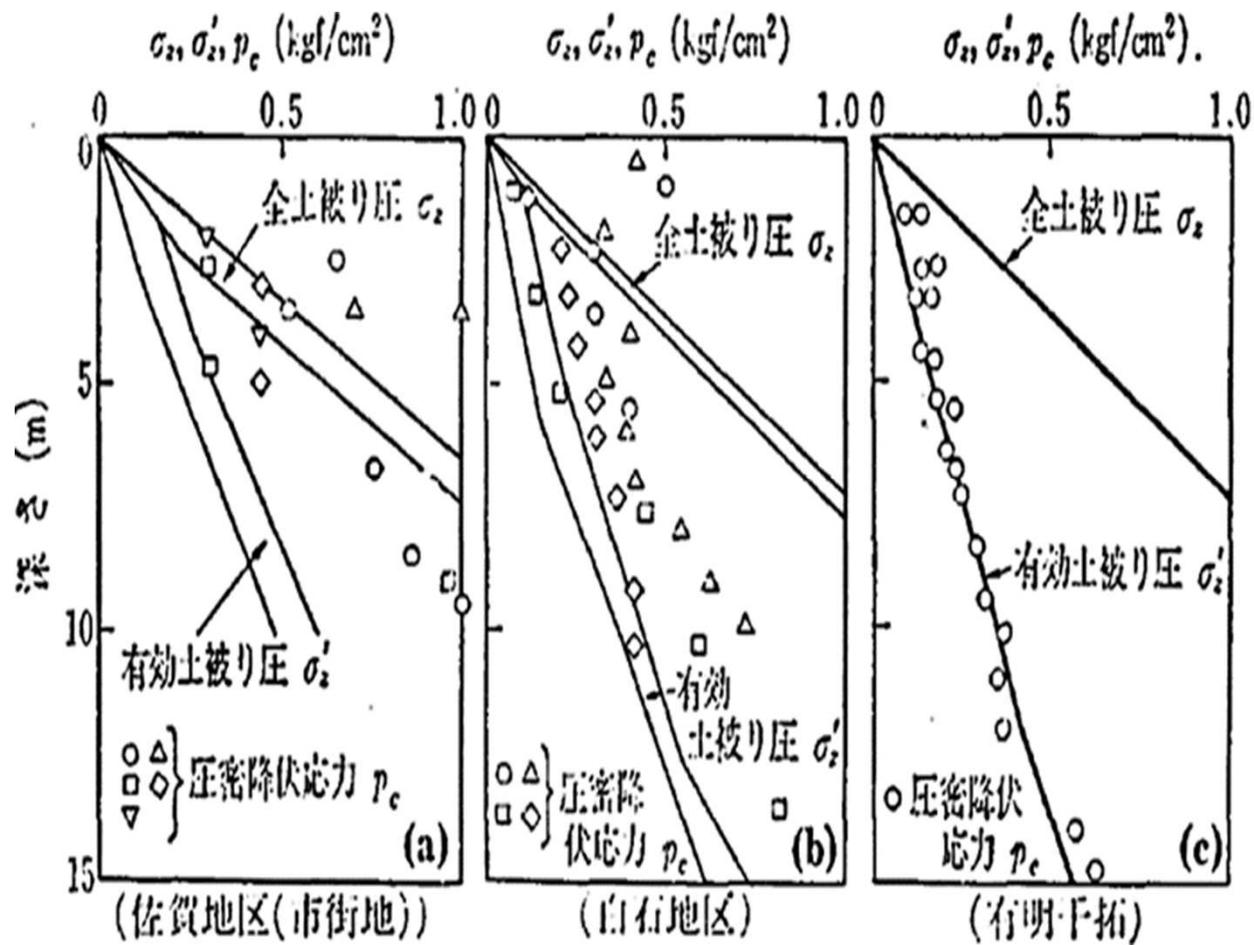
過剰揚水で粘土層は過圧密
地域性がある

調査時点(1990年)で
佐賀過圧密、有明正規圧密

粘土が正規圧密なら
交通荷重の影響を考慮

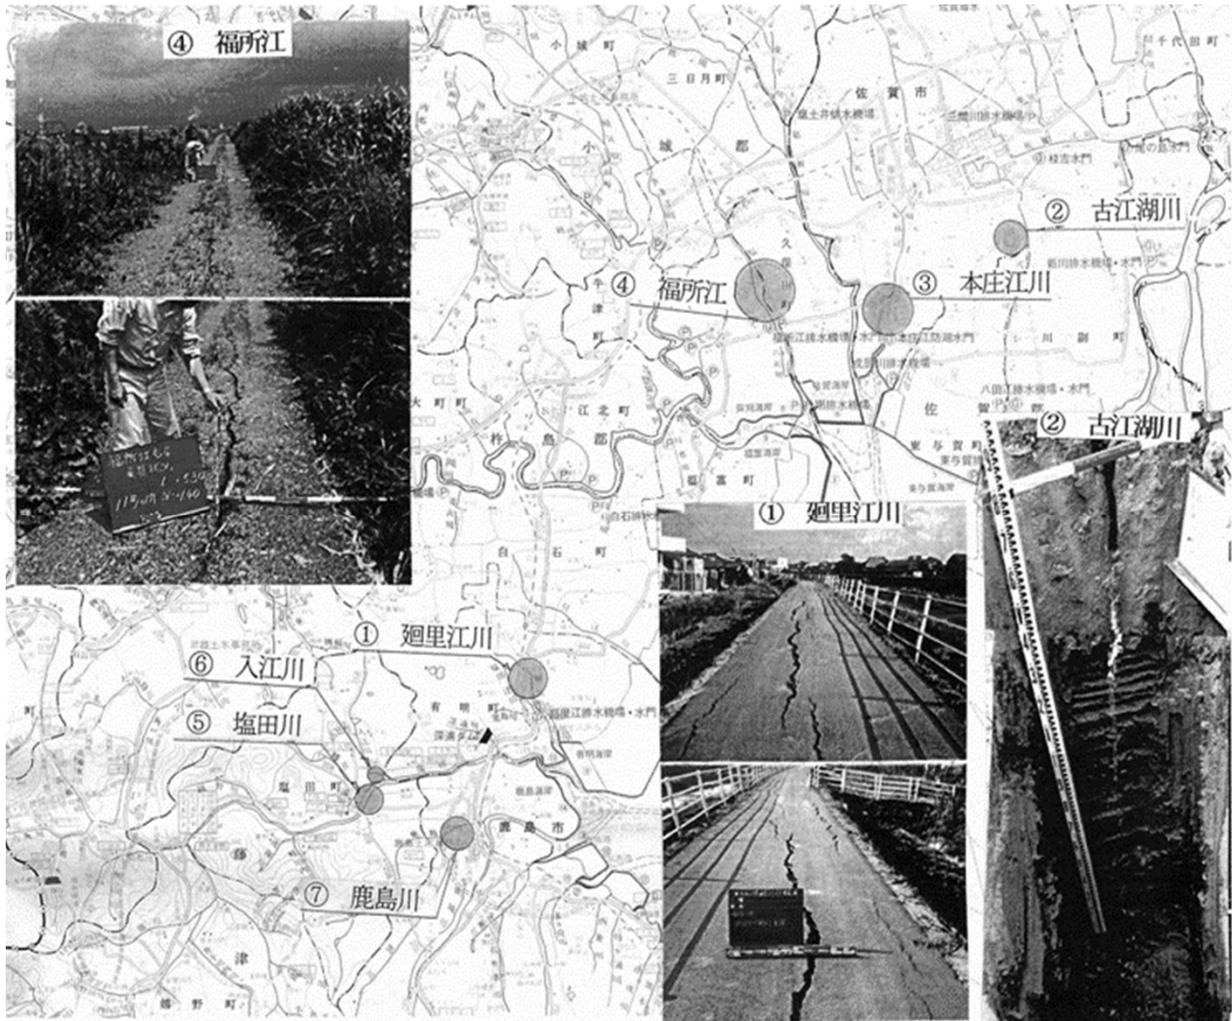
平6高温・少雨で亀裂発生 今後の可能性

浚渫土(石灰処理):
 $w=60\%$ 、 $T=70^{\circ}\text{C}$
 $D=50\text{cm}$ 温度 50°C
 収縮(5%) 深さ 180cm

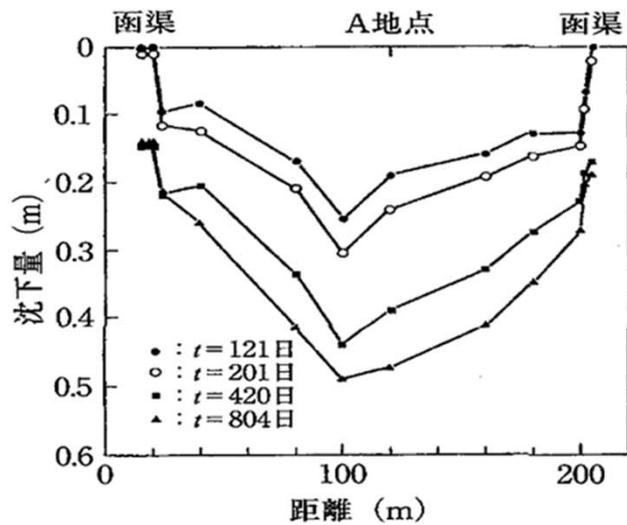
道路沈下で段差発生
 (杭支持函渠と浅層改良道路)

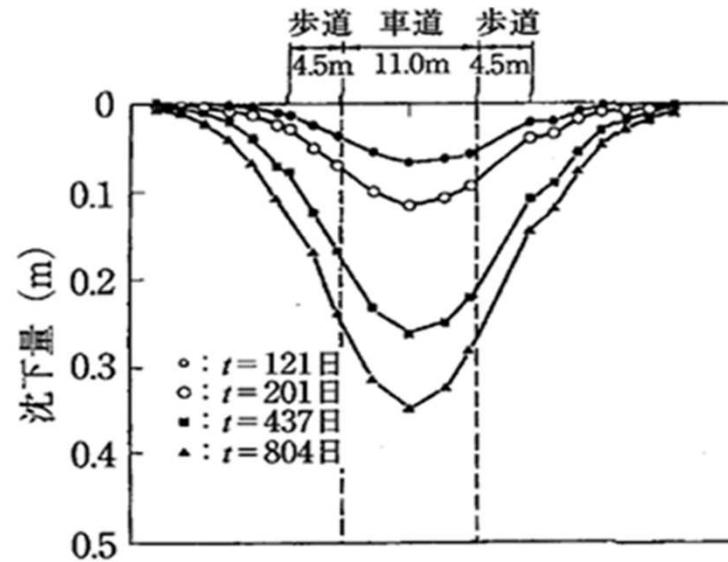
引込み沈下の範囲は
 軟弱層厚相当の水平距離

空港道路は数ヶ月で沈下、羽田マヨネーズ(港湾研)
 コラムアプローチ工法で走行性、騒音・振動、引き込み沈下減
 段差・引き込み沈下はコラム長で制御

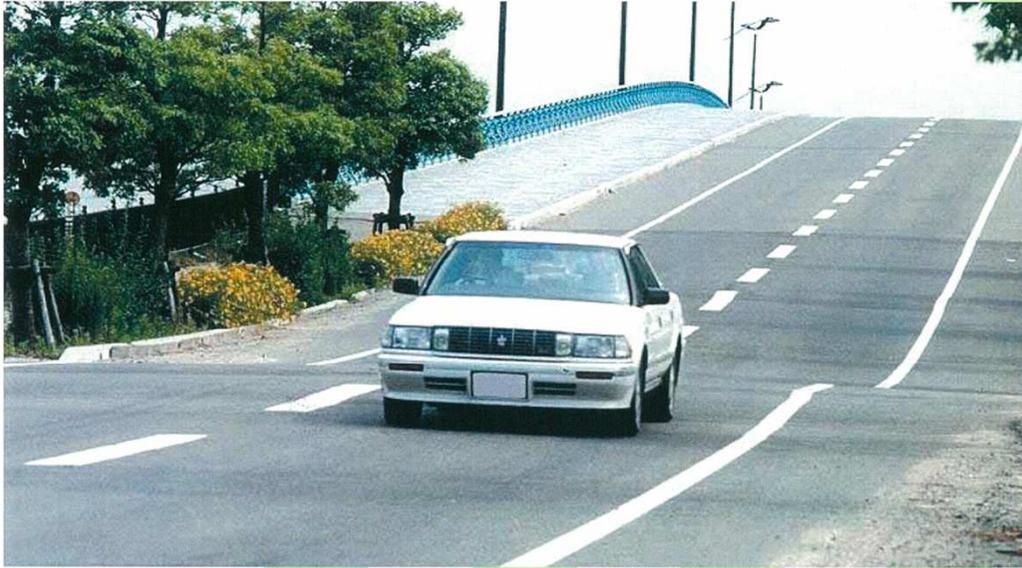
補修前の空港大橋

段差・空洞発生 ⇒ 踏掛版撤去
空港大橋取付部 ⇒
コラムアプローチ工法修復

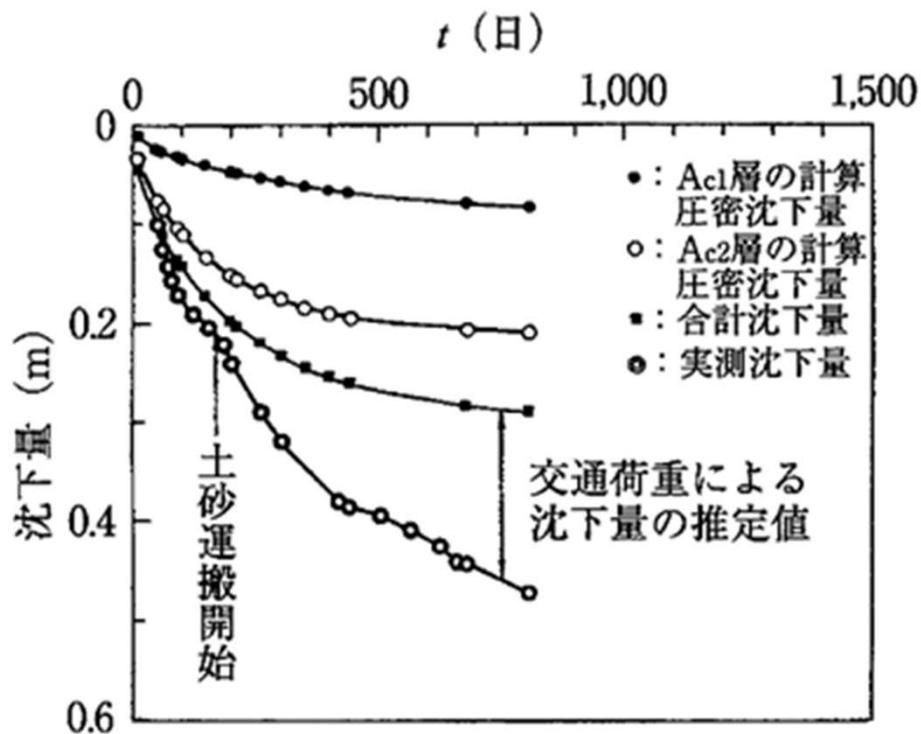
空港道路における路面沈下量

観測沈下量 - 道路荷重沈下量
 (Ac1層 + Ac2層の計算沈下量和)
 = **交通荷重**による沈下量

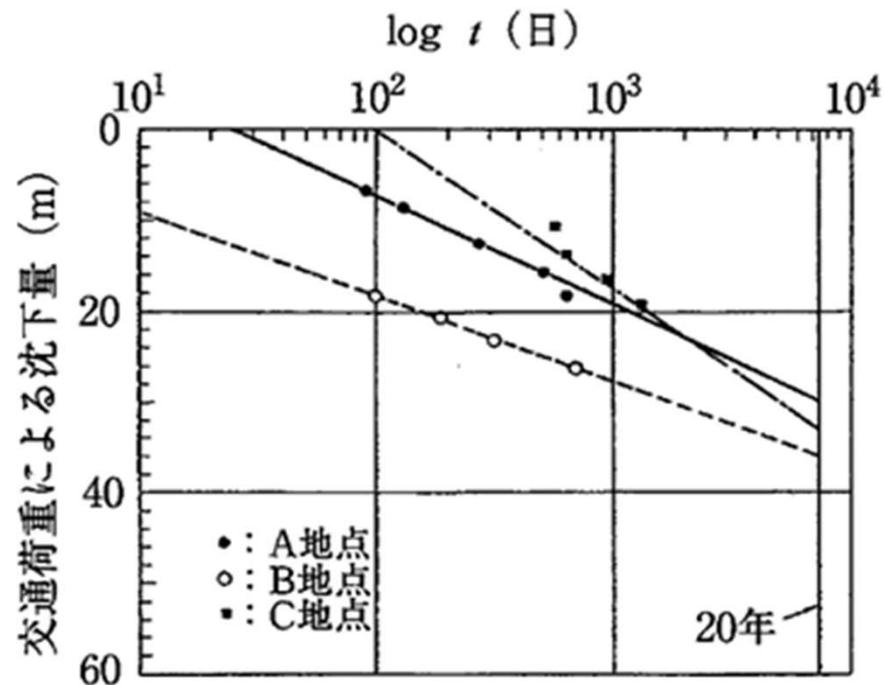
交通荷重による長期沈下

交通荷重による沈下量をプロット
 (**log t法**)
 20年後の沈下量を推定

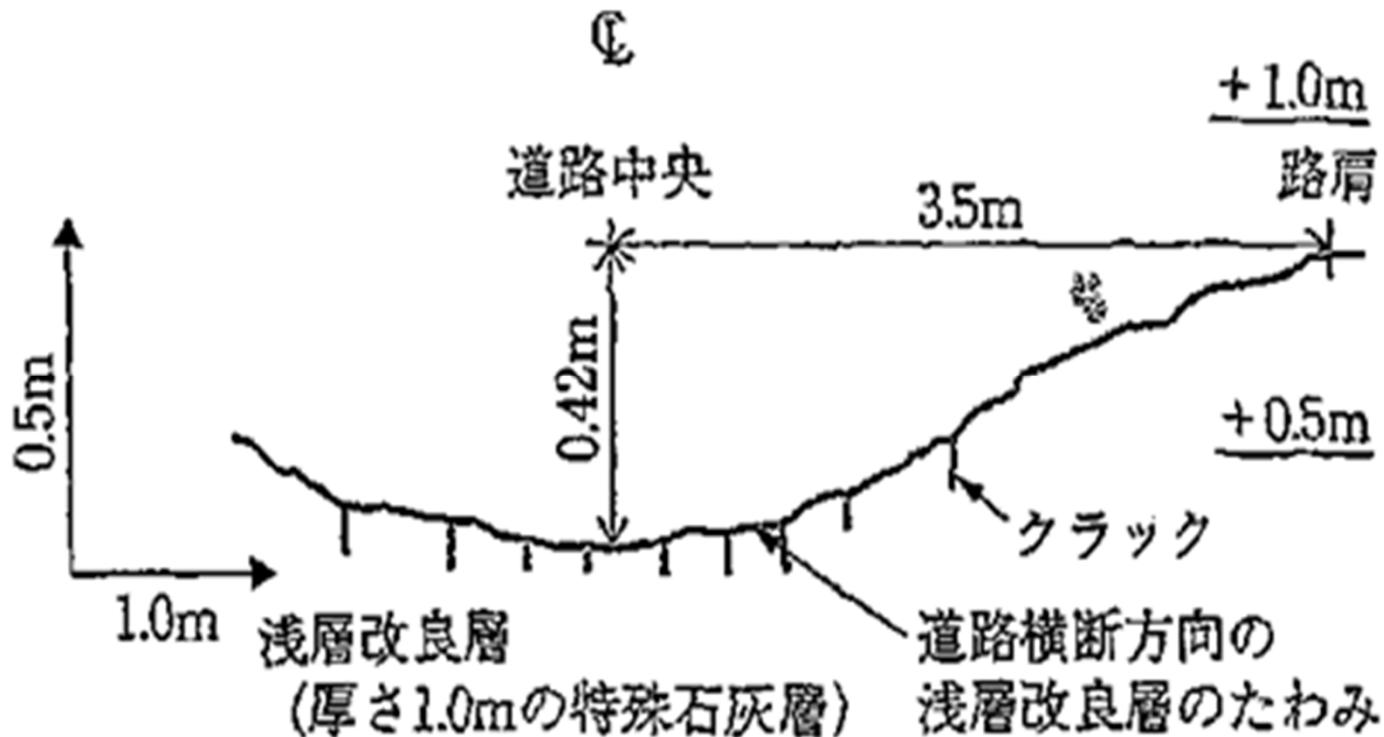
スラブは軽交通中交通
の路盤工法として有用

重交通にはスラブだけで
は対応できない

重交通による沈下を小さく
するにはコラムが有用

橋梁下などコラム施工
困難⇒ 厚いスラブ

浅層改良(スラブ1m厚)の路横断方向の沈下
重交通に浅層改良不適 ⇒ コラム機能

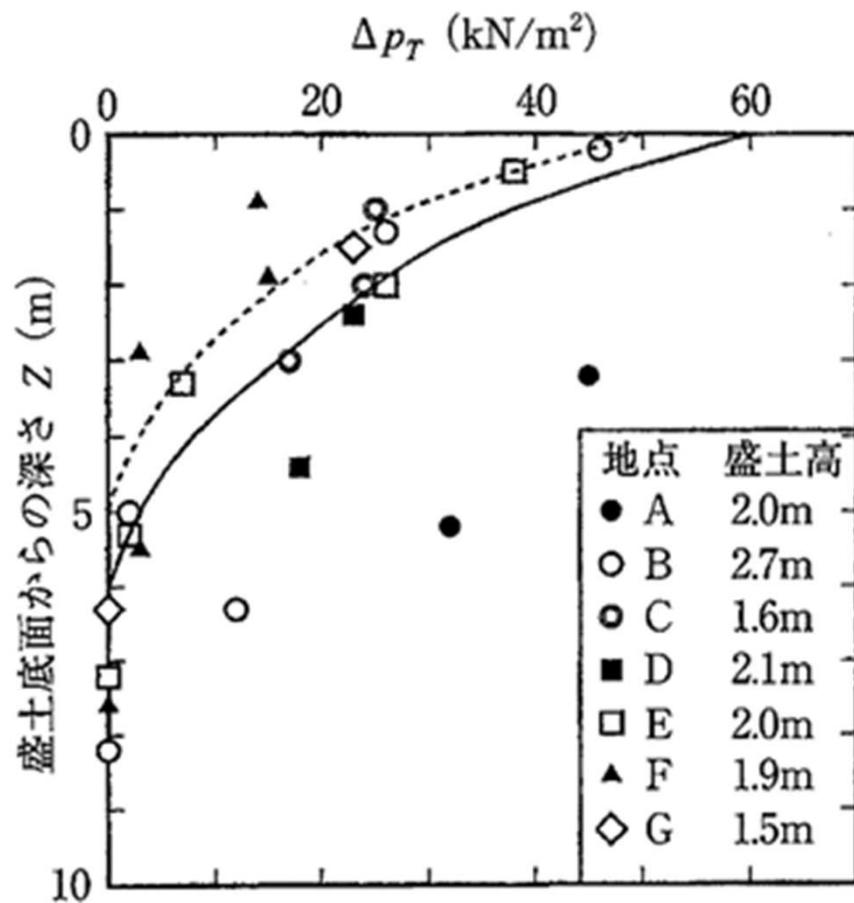
国道7地点: **交通荷重のみ**による
 圧密降伏応力の増加: **最深8m**

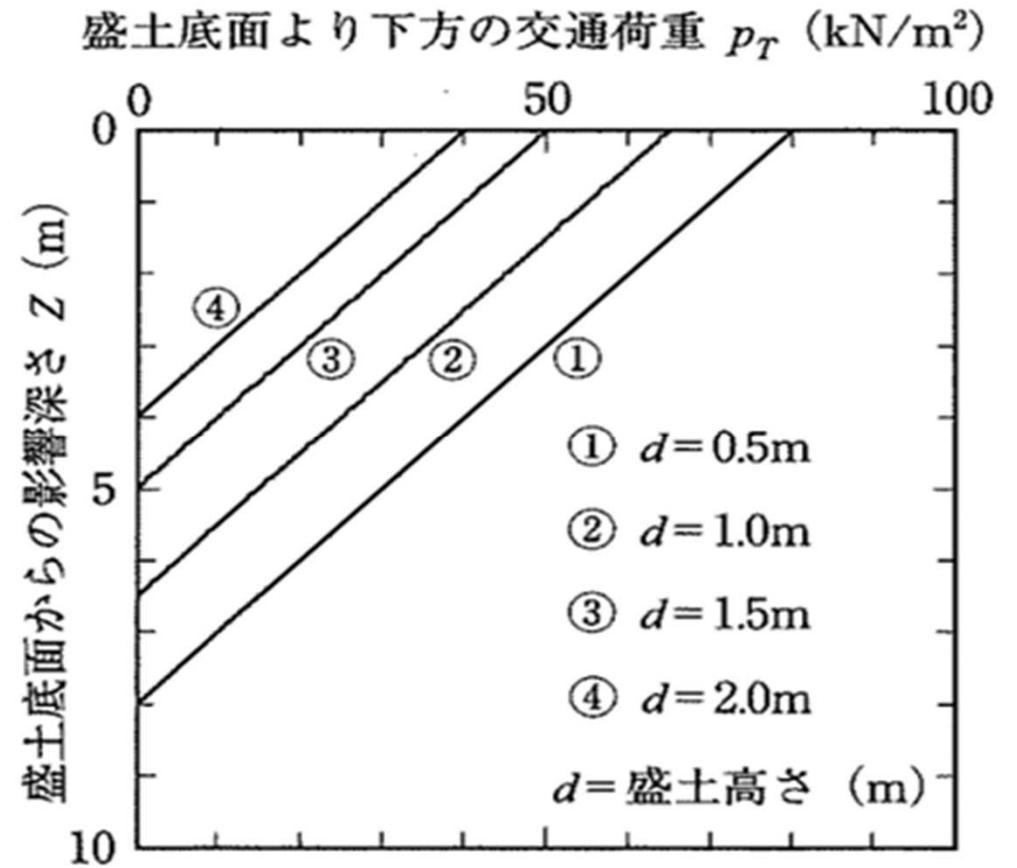
換算交通荷重の提案値
 (**盛土厚を考慮した提案**)

交通荷重による圧密降伏荷重の増加(Δp_t)の求め方

道路直下の粘土地盤の圧密降伏応力 p_c は次の要因で構成

$$\Delta p_t = p_c - p_{c0}$$

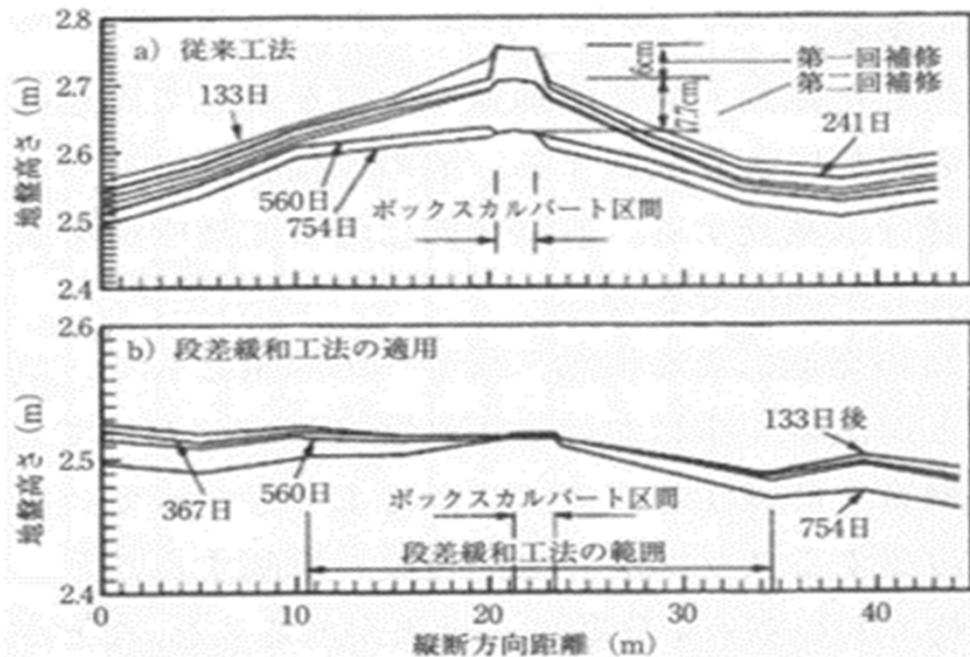
コラムアプローチ工法の適用

段差緩和工法の概念図(杭支持ボックス周辺の段差)

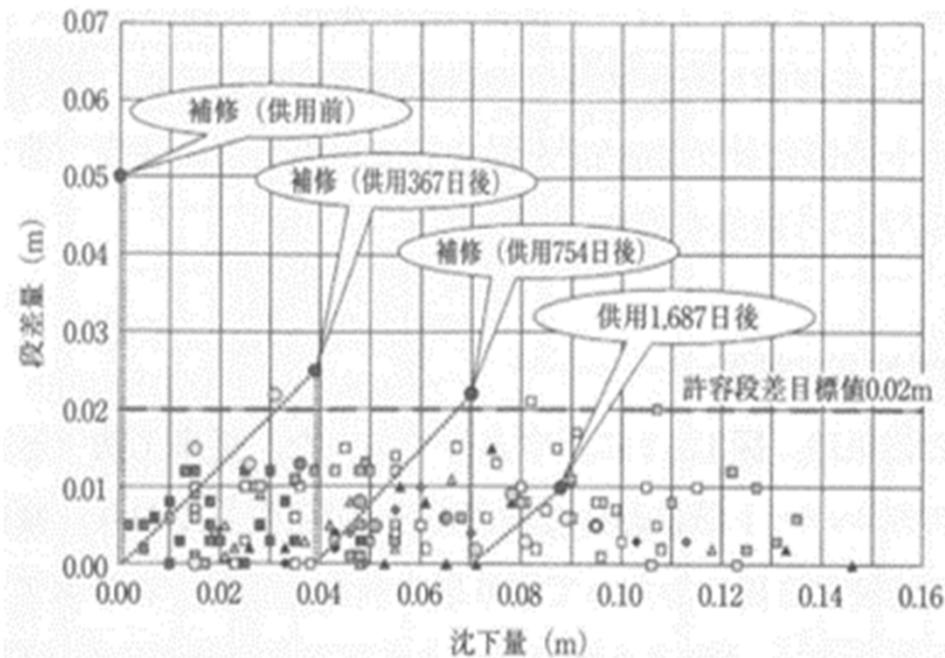
コラムアプローチ工法の効果

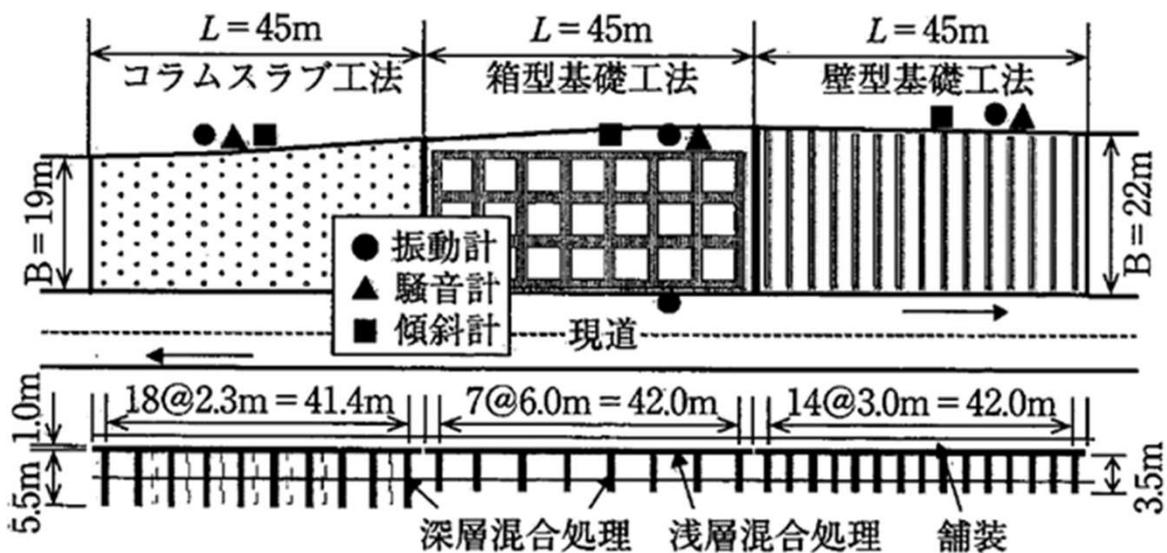
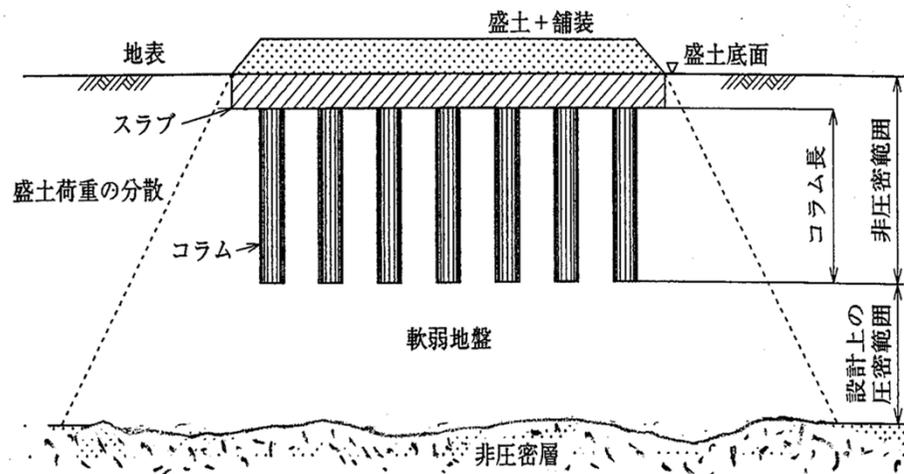
コラムスラブ工法の構造
路面沈下量は**コラム長**で調整

国道34号における道路試験
コラムスラブ工法の実証試験

国道34号の試験道路における振動測定結果
コラムスラブ工法で振動・騒音とも**10dB減**

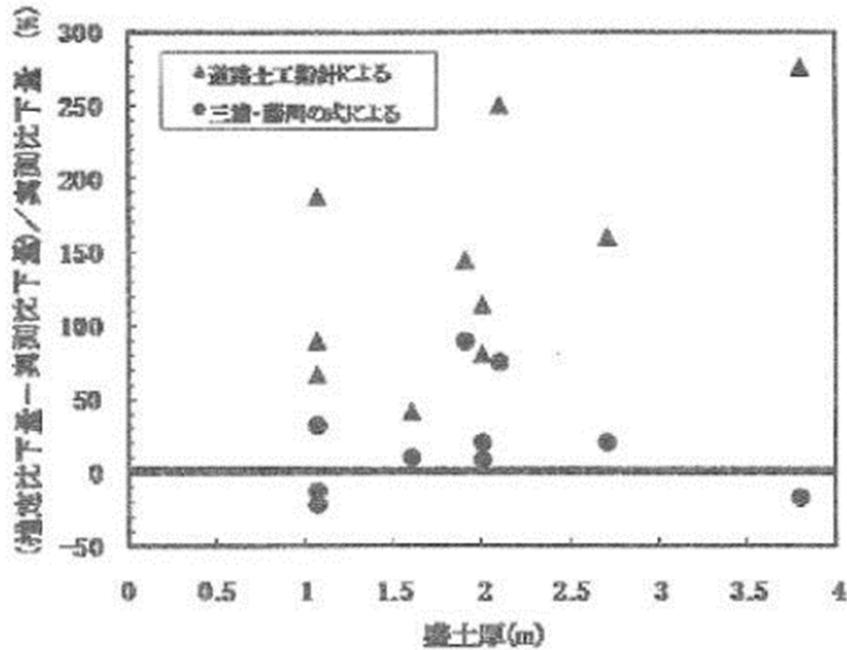
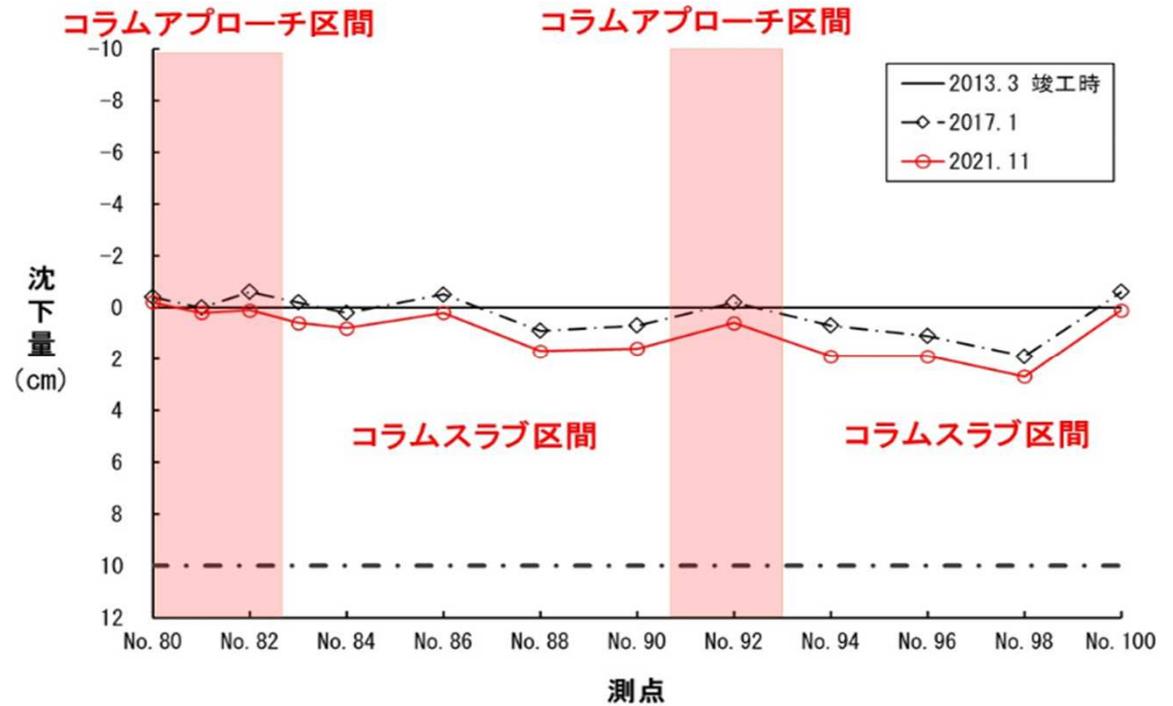
設計沈下量10cm

道路土工指針の方法：交通荷重による増加応力が深部まで及ぶ

三浦・藤川の方法：交通荷重の影響は深さに伴って減少し、6～8mでゼロ

左図：2方法比較 (推定沈下 - 実測沈下) ÷ 実測沈下 ⇒ 道路土工法は過大評価

右図：コラムスラブ工法4年後、8年後の状態
