固結工法による軟弱地盤上の道路盛土
～調査・設計・施工・維持

佐賀県建設技術支援機構
令和6年度第2回研修会

「固結工法による軟弱地盤上の道路盛土の調査・設計・施工・維持に関する参考資料」の発刊について

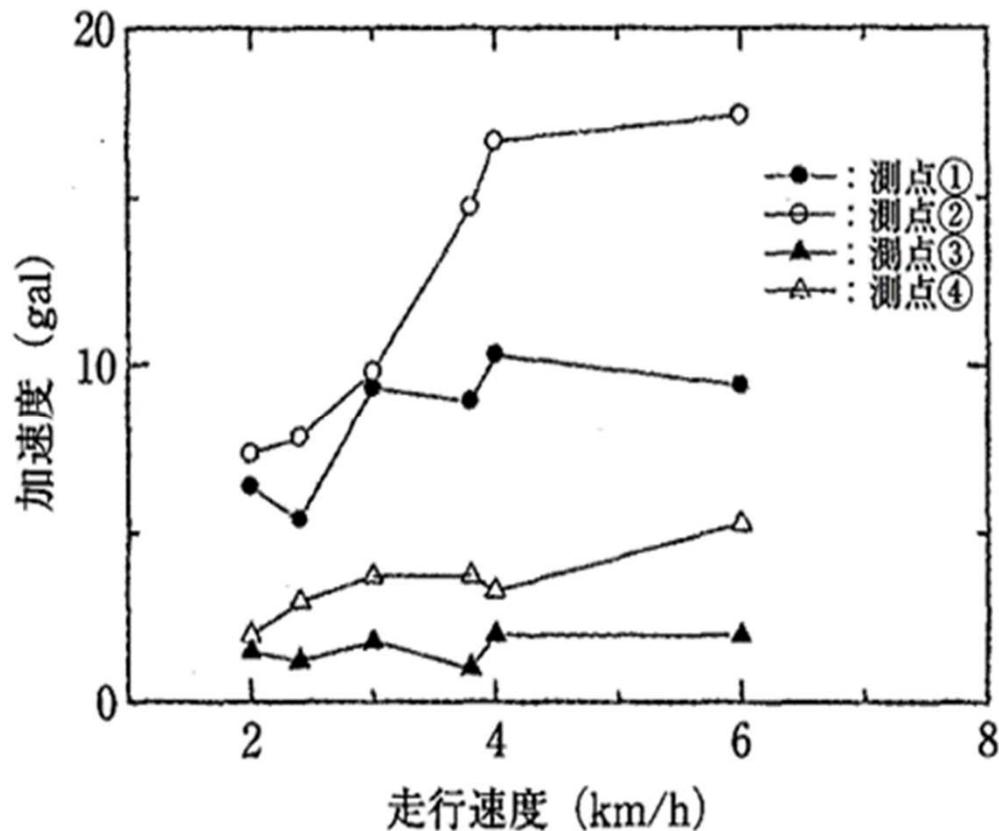
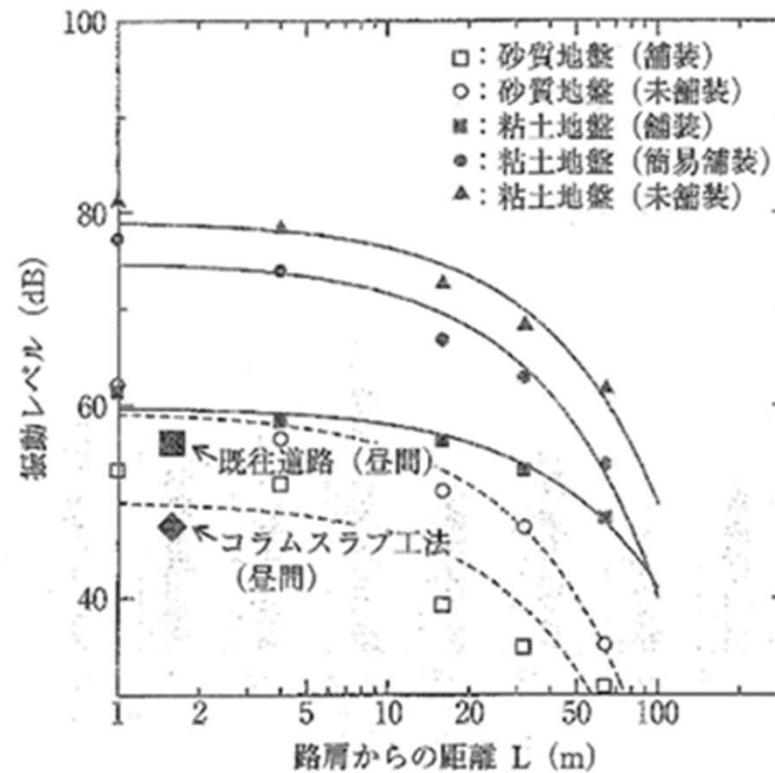
重機走行速度と発生加速度の関係
周辺家屋への配慮
速度2km/hで大きく低減

路面・地盤改良による
振動レベル～震源からの距離
コラムスラブ工法の効果

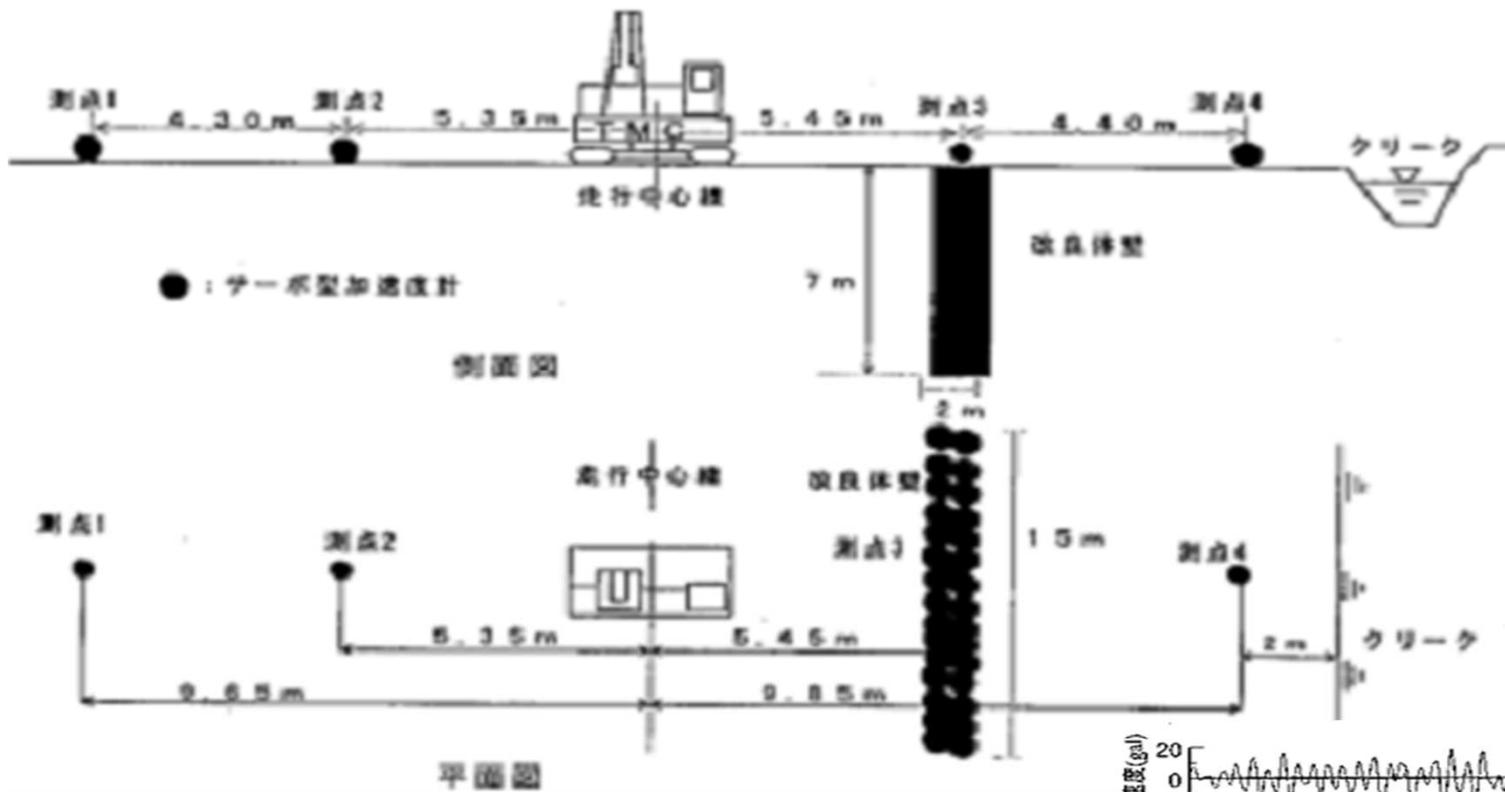
走行振動実験 の概要

実測加速度波形
(測点 1 と 4 の加速度の差)

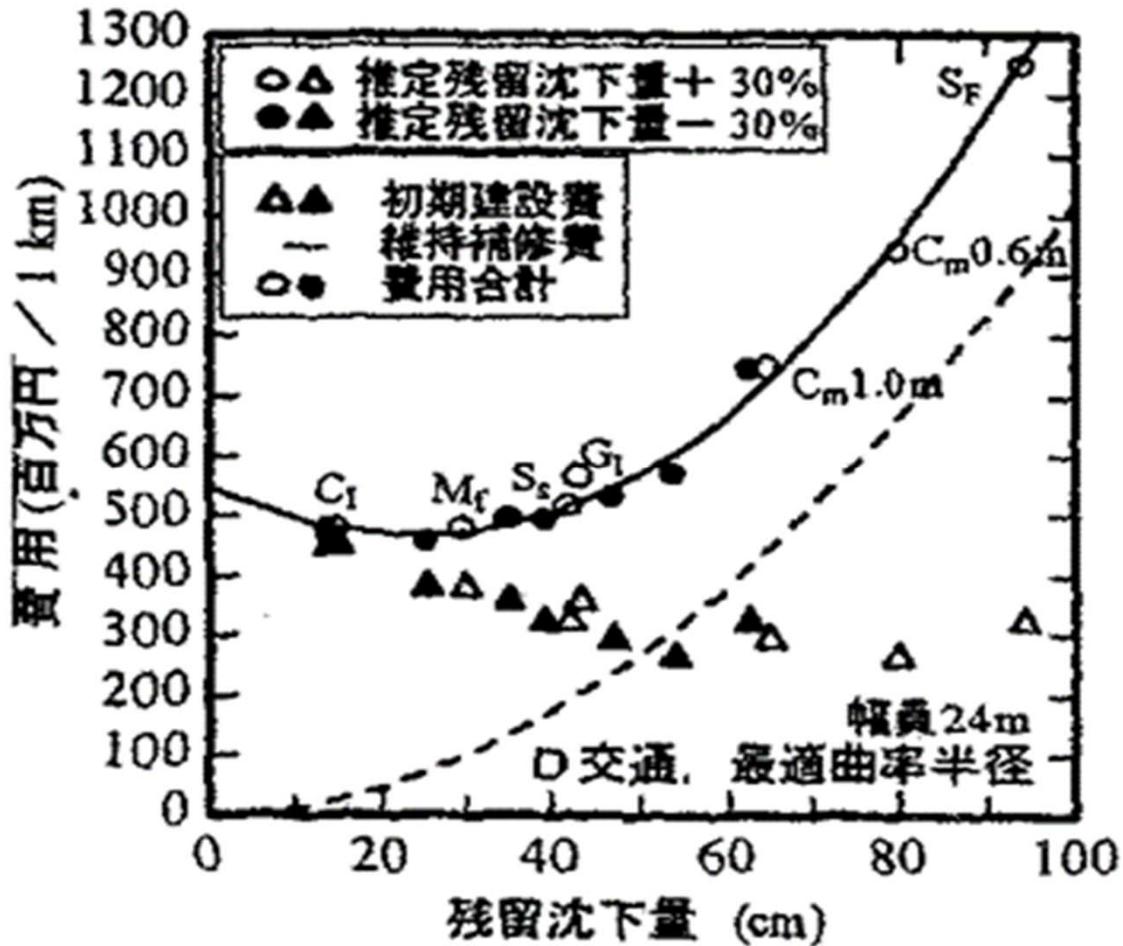
県道路盤工法の比較試験 トータルコスト比較

従来工法 (SF、Cm)
初期費は最も低い
補修費は最も高い

新工法 (Ci、Mf) は
初期費は高い
補修費は低い

新工法 トータルコスト
は最も低い

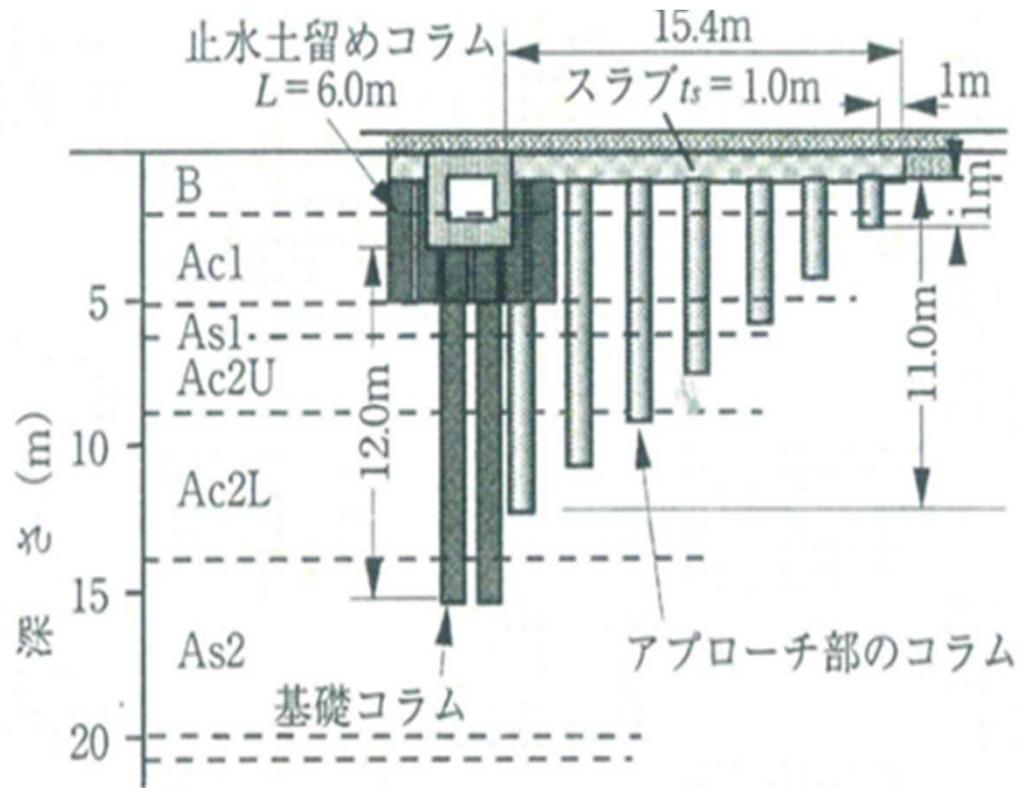
段差緩和システム工法の概要と工事費
の比較(工期・工費の減)

段差緩和システム工法の観測結果

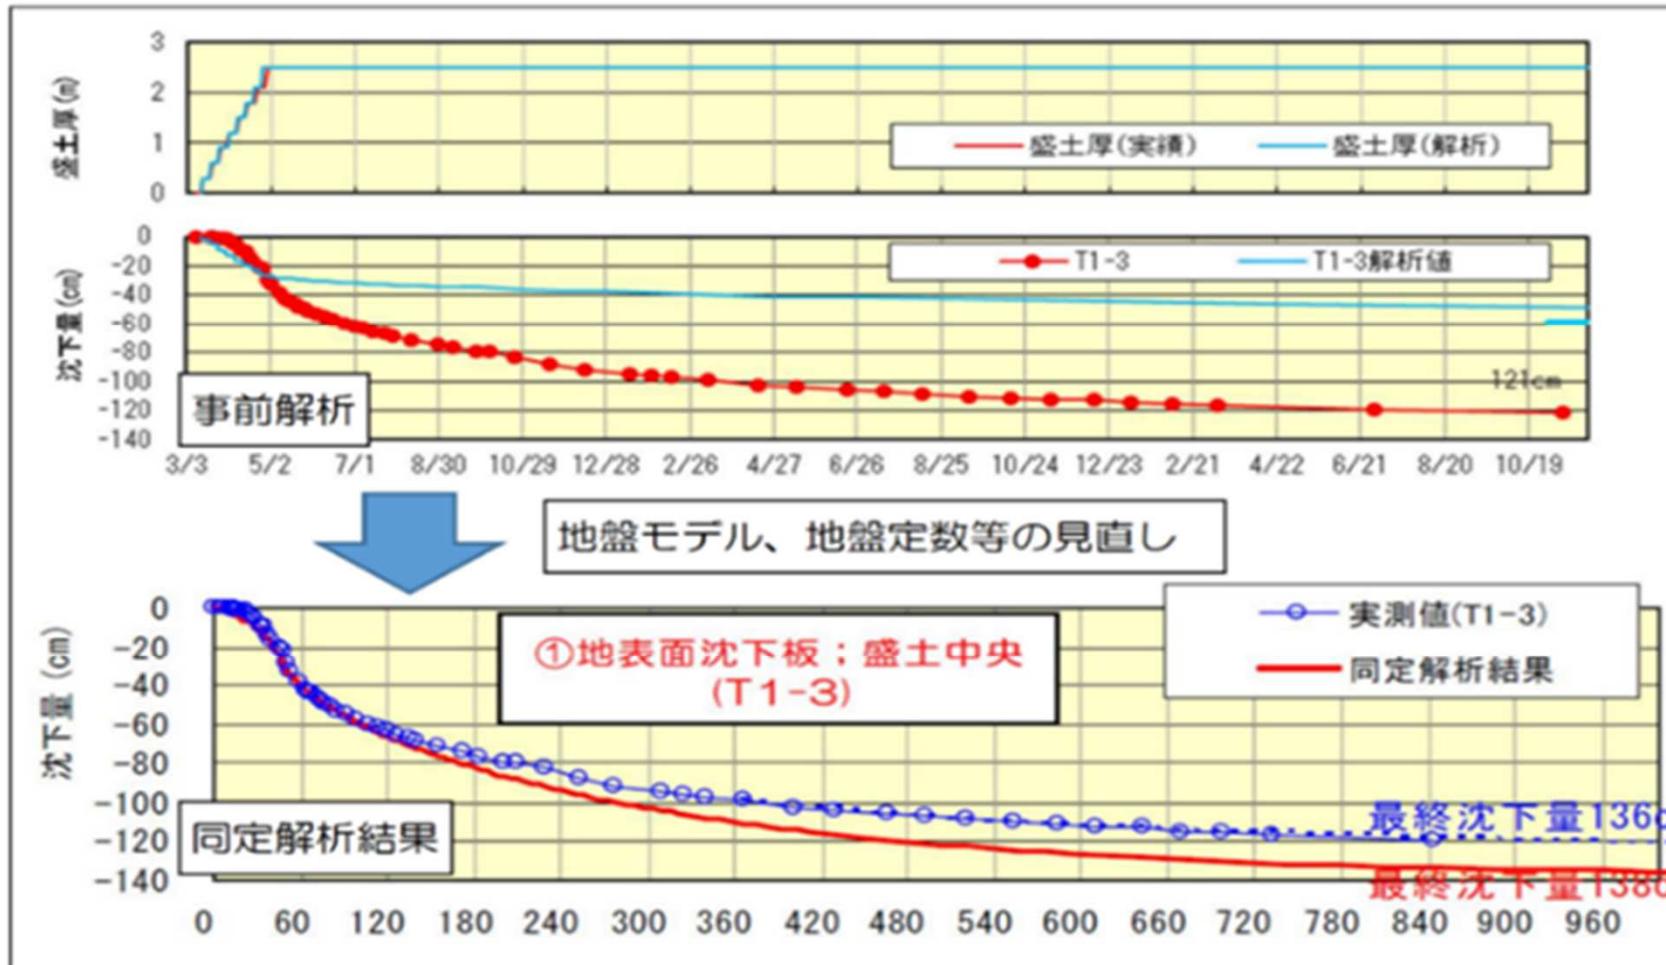
土質パラメータ調査のための久保田試験盛土(2.5mで1.4mの沈下)

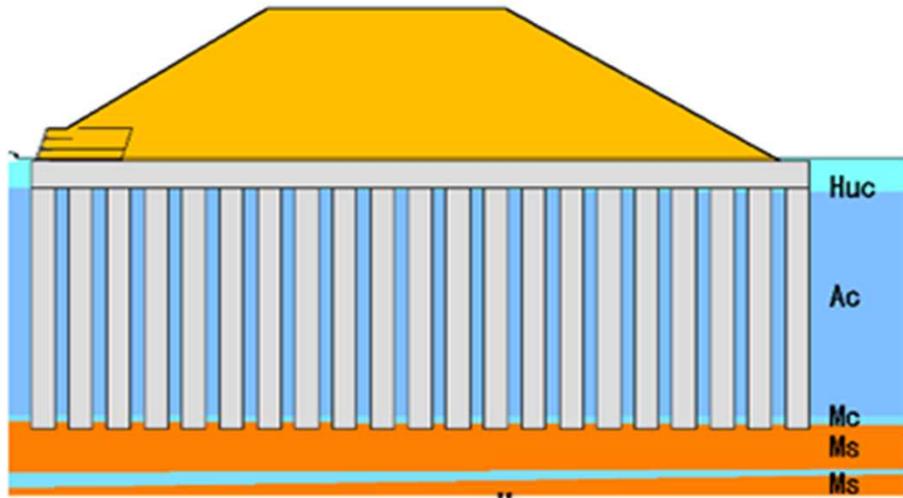
A側線

盛土高：8.5m(余盛0.5m含む)
対策： $a_p=30\%$ (着底)，
浅層改良**1.5m**(スラリー攪拌)
最大沈下量：**16.4cm**(17.8ヶ月)
のり尻変位：**2.9cm**(最大値)

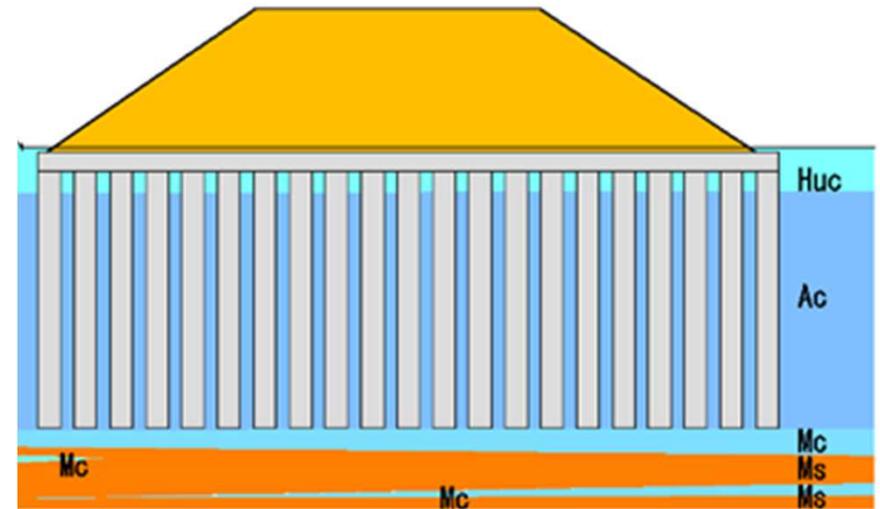
B側線

盛土高：7.5m(余盛0.5m含む)
対策： $a_p=30\%$ (フロート長0.6~1.0m)，
浅層改良**1.0m**(スラリー攪拌)
最大沈下量：**59.7cm**(17.8ヶ月)
のり尻変位：**6.6cm**(最大値)

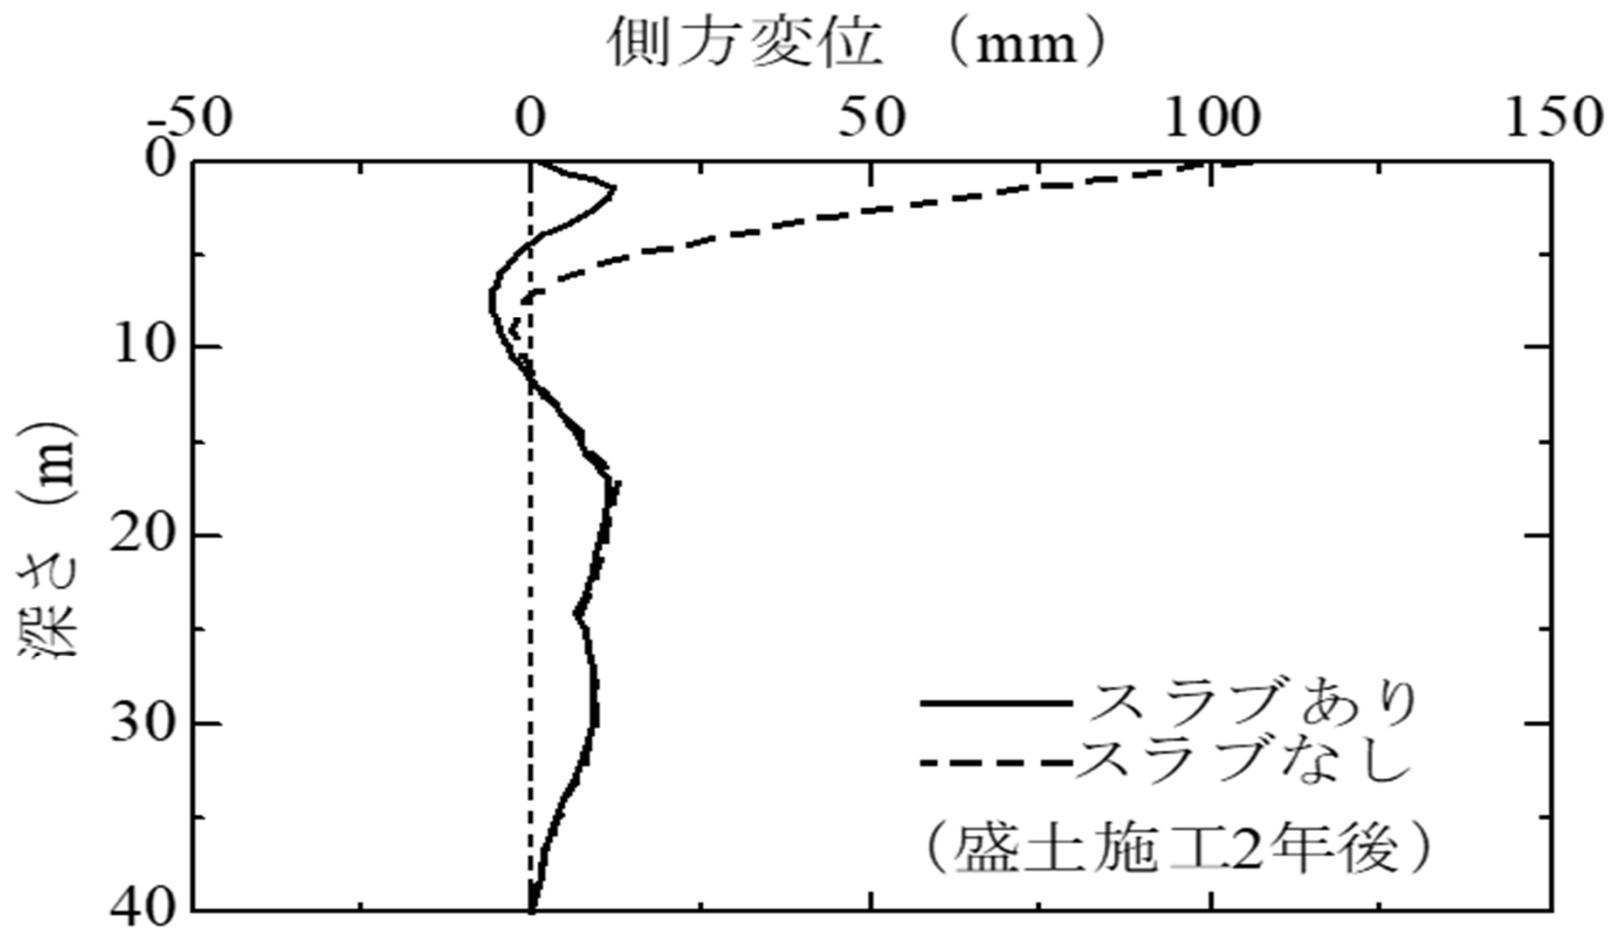
スラブの有無による側方変位への影響(柴)

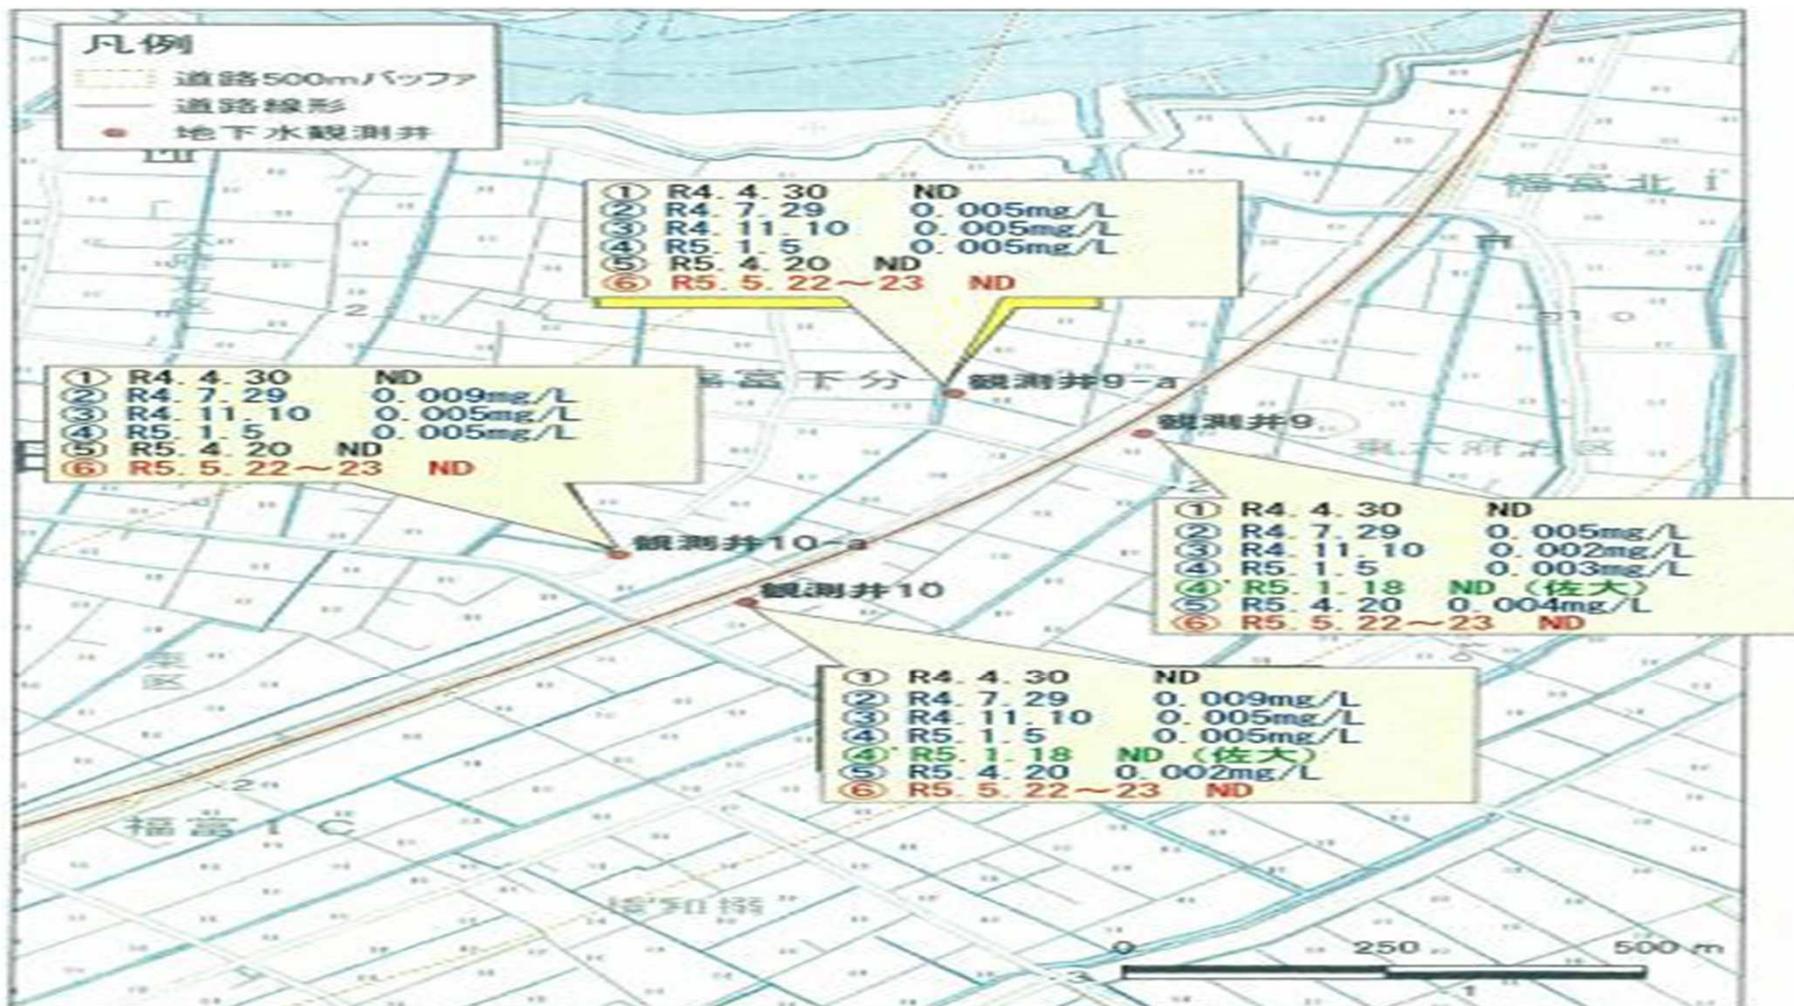
着底式導入後の地下水 六価クロム調査位置
 コラムからの距離(数m~120m超)

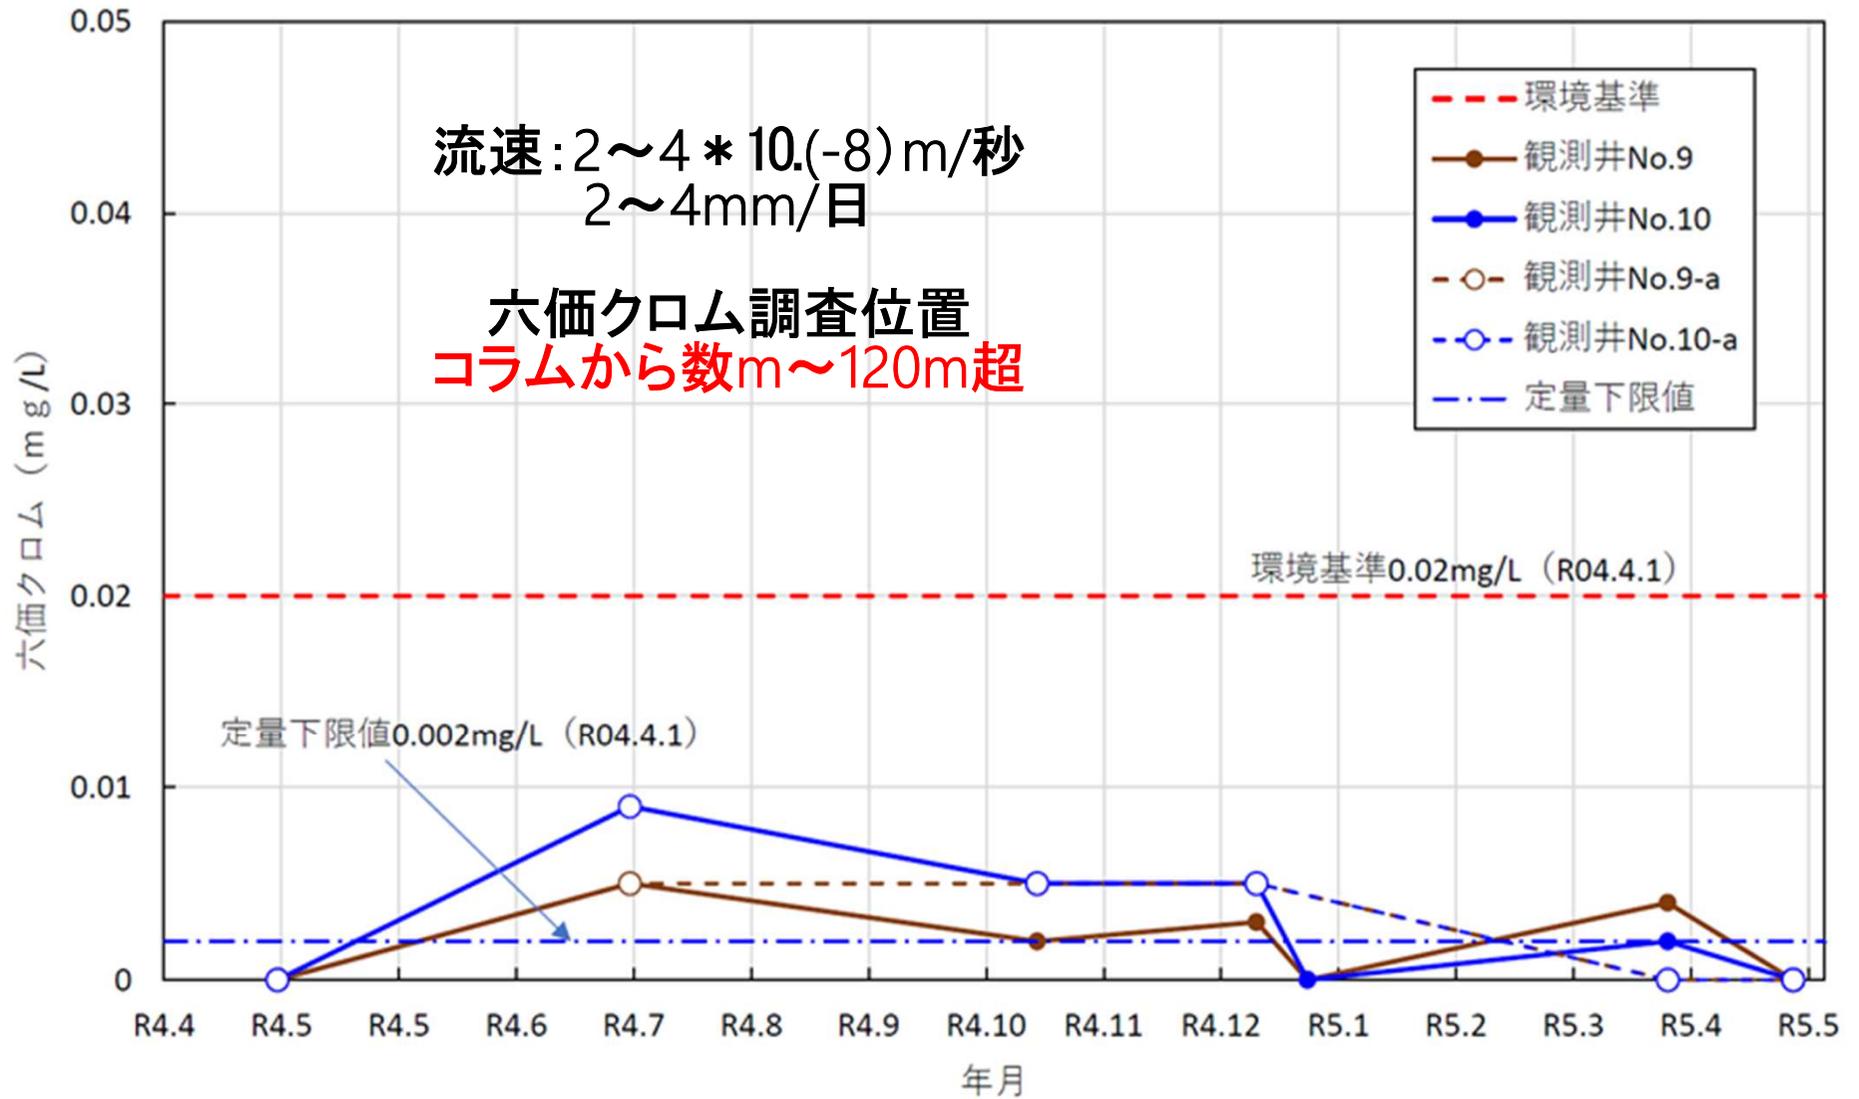
着底式コラム導入後における観測井・六価クロムの経時変化

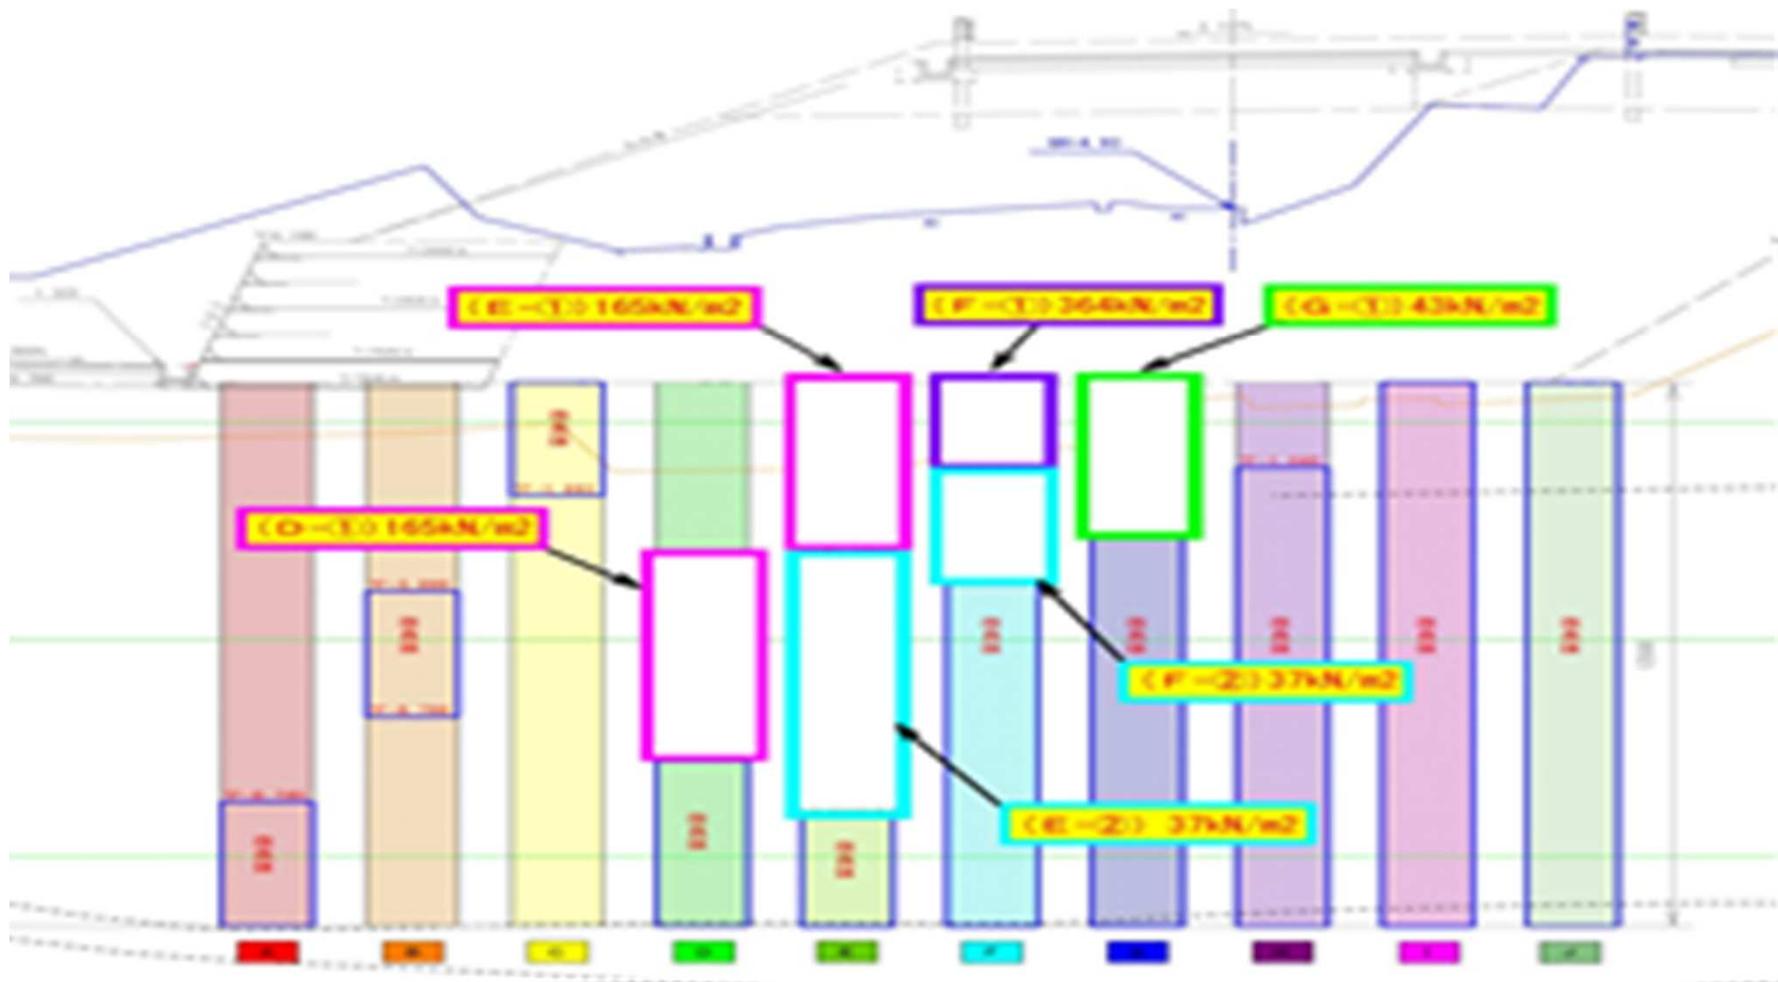
崩壊盛土を除去して、既設コラムの強度分布を推定
 設計強度600kN/m² 赤枠・緑枠部分は40～160kN/m²と推定
 道路縦断方向のコラム3～4列が**圧壊**、盛土**落ち込み**、
 補強土壁基礎コラムは**側方**に押されて倒壊

- 現象 道路中央線、縦断方向に約**50m**が外側に崩壊
- 原因** コラム**3~4**列が押し込まれ、周辺コラムを外側に押し出す
- 誘因 熊本地震、その直後の大雨
- 素因** 道路中央線に沿う**旧クレーク**からの泥揚げ（ゴミクイ）で**高有機質**が堆積
- 崩壊** 道路縦断方向**3~4**列コラムは**固化不全**、地震の影響で盛土荷重で圧壊
• 改良地盤中に**盛土が押し込まれ**、側面コラム群を外側に押し出した

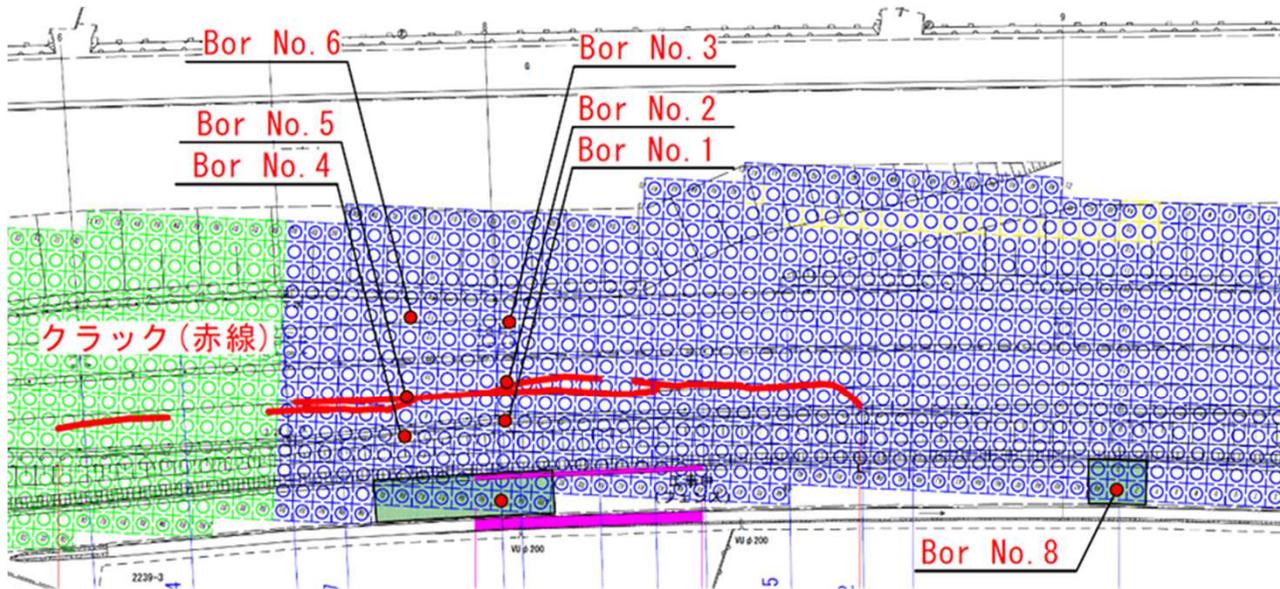
福所江東における**亀裂発生** **仮説**:路盤材の流出に伴う空洞化

路盤の締固め工事で復旧:同じ場所において**数年後**に亀裂

針貫入試験による調査 コラム頭部2mが固化不全 ⇒ **軽量化対応**

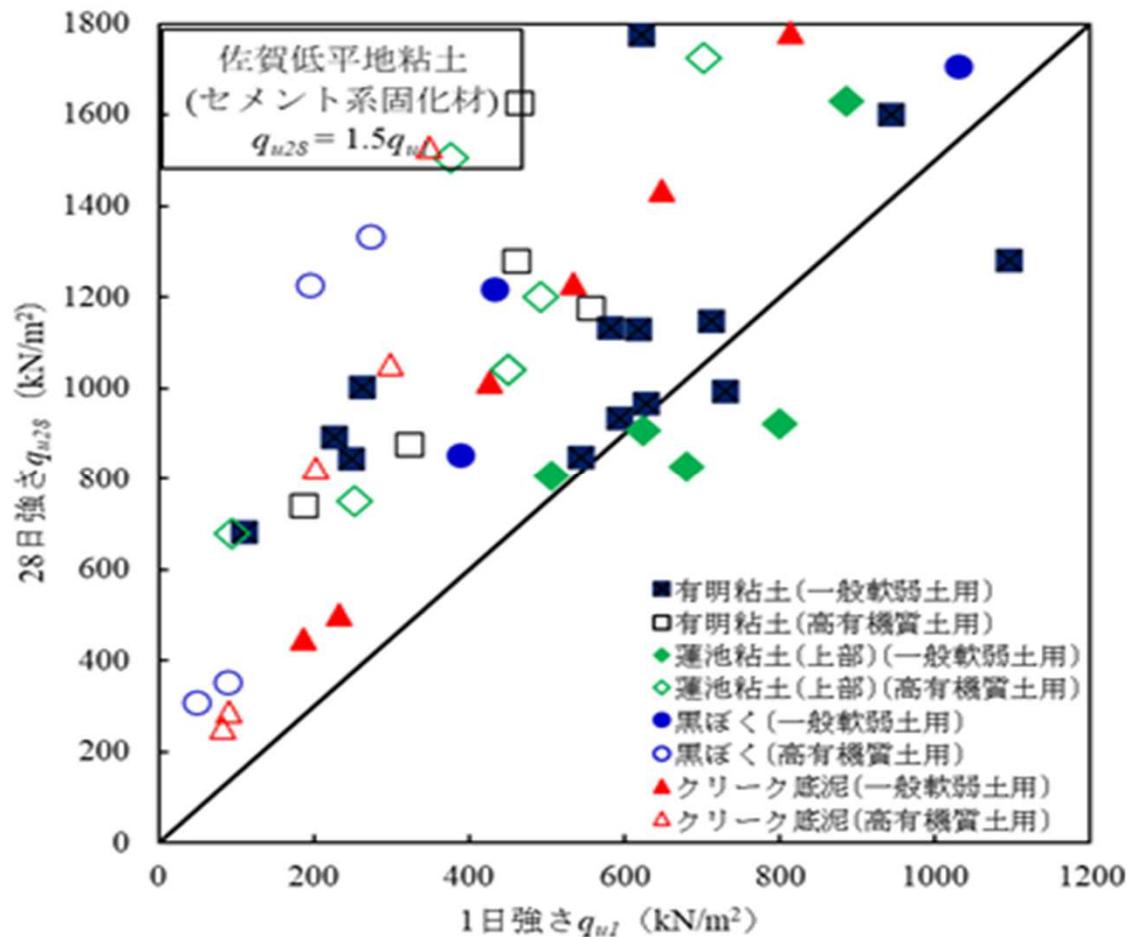
固化現象は**化学反応**
温度の影響を受ける

オートクレーブ養生100°C以上

促進養生法は**建築関係**の経験

促進養生研究会は、**養生55°C**
22時間養生を採用

1日で28日強度を推定できる

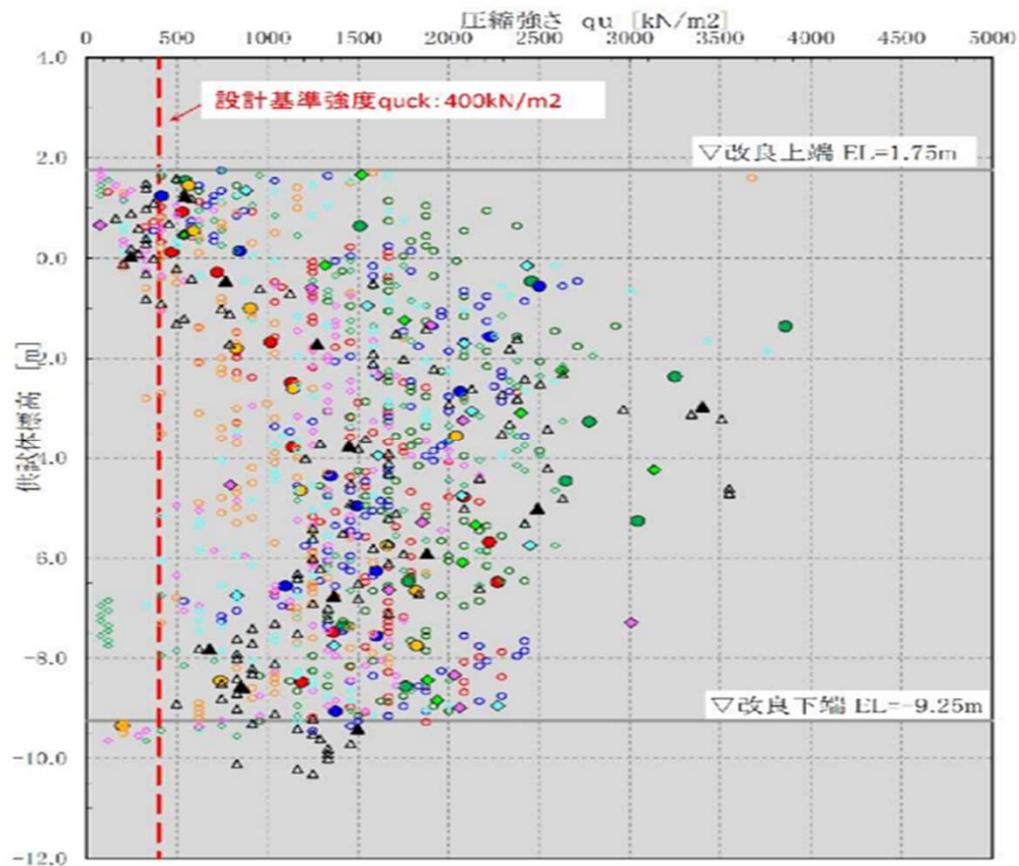
コラムの固化不全リスクを早期検出する新たな手法の提案

コラム一軸強度分布、針貫入試験換算 q_u の関係 (福所江東)
