被災事例から学ぶ補強土壁 の設計・施工上の留意点

株式会社 補強土エンジニアリング

被災事例から学ぶ補強土壁の 設計・施工上の留意点

- 補強土壁工法の概要
- 現場で発生する問題点と設計・施工上の留意点

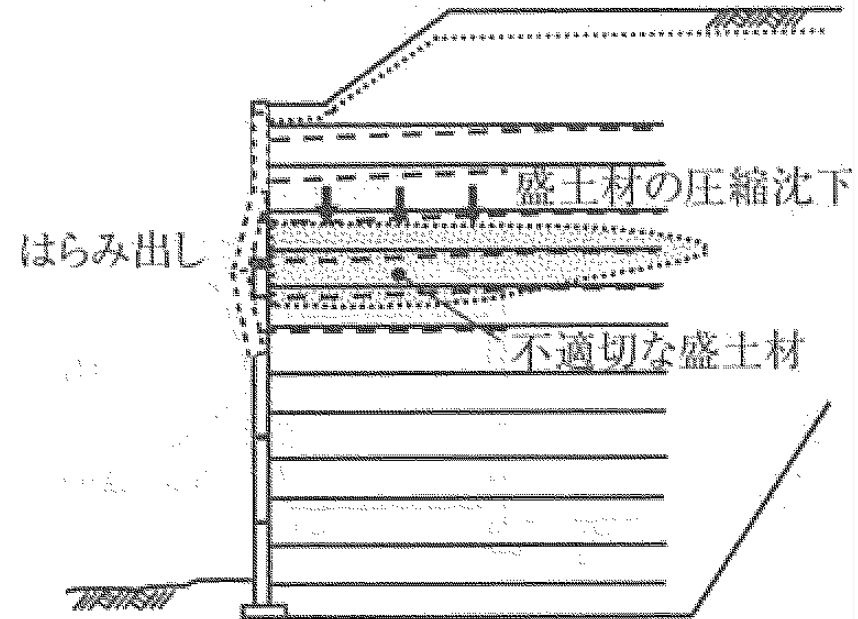
(1) 使用盛土材に起因する変状

- 細粒分が少なく，せん断強度の高い盛土材
⇒ 変状は小さい。
- 細粒分が多く，せん断強度の低い盛土材
⇒ 変状は大きい。

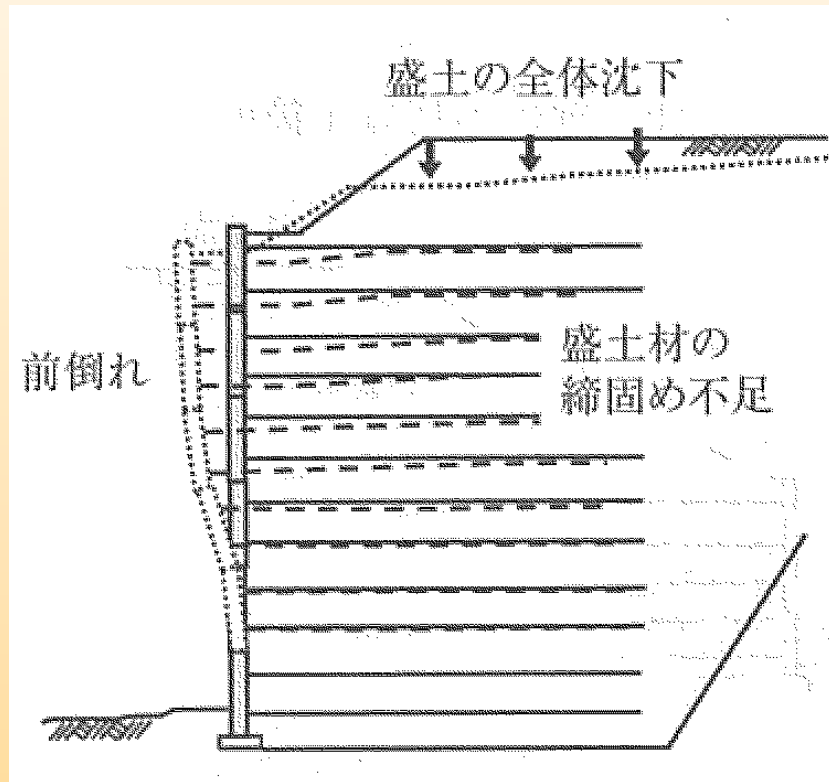
盛土材の圧縮沈下が大きい場合

- 盛土材の締固め不足のような不適切な施工
 - ⇒ 補強材の引抜き抵抗力不足や圧縮変形
 - ⇒ 壁面の前倒れや盛土の沈下
 - ⇒ 壁面材の破損, 補強材の破断等により補強土壁が崩壊することもある。

★壁面材と補強材との連結部が破断するおそれがある

★壁面材の圧縮変形により見栄えが悪くなる
