# 軟 弱 地 盤

2018. 5 No.15

## 有明海沿岸道路（佐賀福富道路）・芦刈南 IC の被災について

軟弱地盤研究所 所長 三浦哲彦

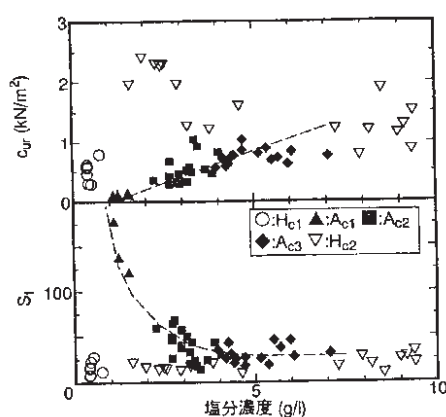
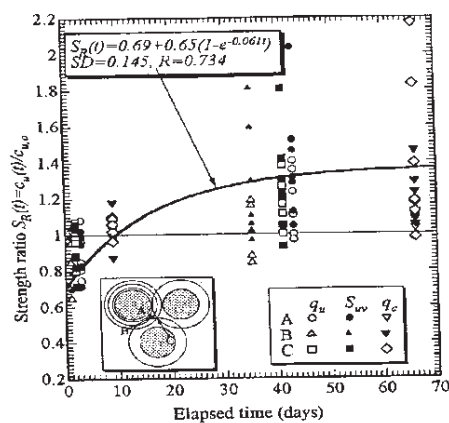
佐賀平野の沖積粘土層は下位から上位にかけて蓮池層下部(非海成)、有明粘土層(海成)、蓮池層上部(非海成)の層序で堆積している。図2-1に示すように、海成の有明粘土層は塩分溶脱が顕著であると高い鋭敏比を示す。地域によっては塩分溶脱が小さい結果、通常の高成粘土と変わらない鋭敏性を示すことがある。鋭敏比が高い粘土地盤が掘削等に伴う応力開放を受けると、せん断強度は50%程度に低下し、滑り破壊の原因になることがある。図2-2は、改良柱の周辺粘土は機械攪拌により一時的に強度低下し、その後に強度回復すること(シキソトロピー)を現場試験で確認したものである。同図において改良体の打設後10日以上経過すると、原地盤のせん断強度を超えているが、これは改良柱からのカルシウム成分の溶出・拡散による効果であることが確認されている(三浦ら, 1998)。このことは、改良柱の周辺粘土の鋭敏性は低くなっていることを示唆している。

図2-1 鋭敏比と塩分濃度(三浦ら, 1996) 図2-2 改良柱周辺粘土の強度変化(三浦ら, 1998)

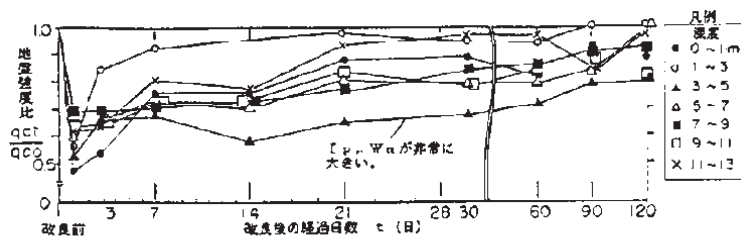
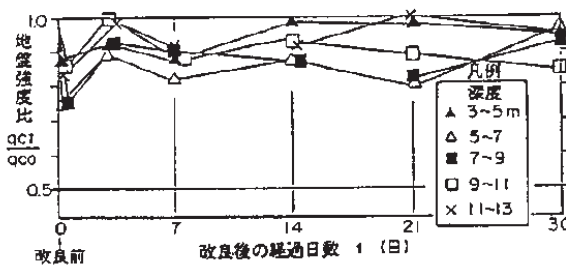
動きはほぼ同じであり、すり抜けはないことが確認された(佐賀経済調査協会, 1996)。改良柱の周辺粘土の強度ならびに変形係数の回復は図2-3および図2-4に示すようであった。図2-3に見られるように、強度回復については、DJMに比べて高压噴射混合処理工法(CCP工法という)を適用した場合は遅いが、両工法とも原地盤のせん断強度の50%を下回ることはなかった。変形係数については、図2-4に示すように高压(20MPa)を用いるCCP工法では、その回復に長期間を要することがわかった。以上の現場試験の結果を参考にして、被災地盤における改良柱の周辺粘土は攪拌混合により強度・変形係数は低下するものの、原地盤の50%以下になることはないと判断した。

図2-3 改良柱の施工に伴う周辺粘土の強度低下と回復(佐賀経済調査協会、1996)

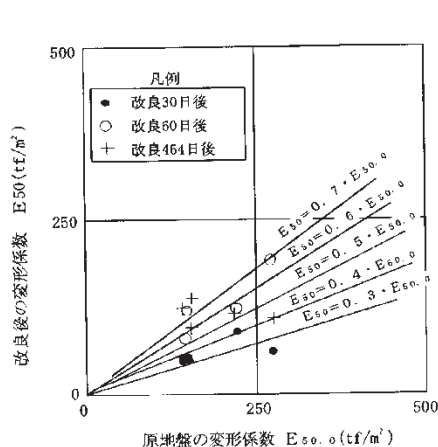
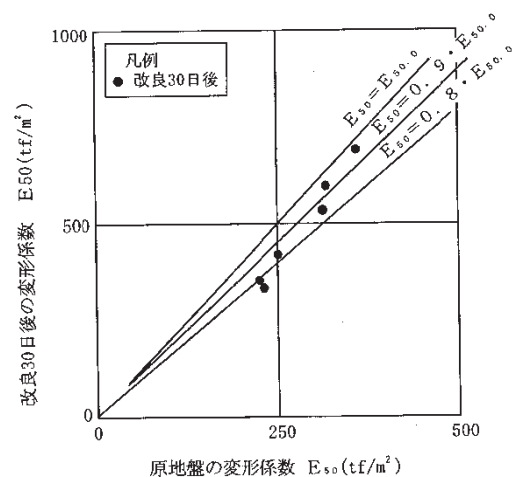
図2-4 改良柱の施工に伴う周辺粘土の変形係数の低下と回復(佐賀経済調査協会、1996)

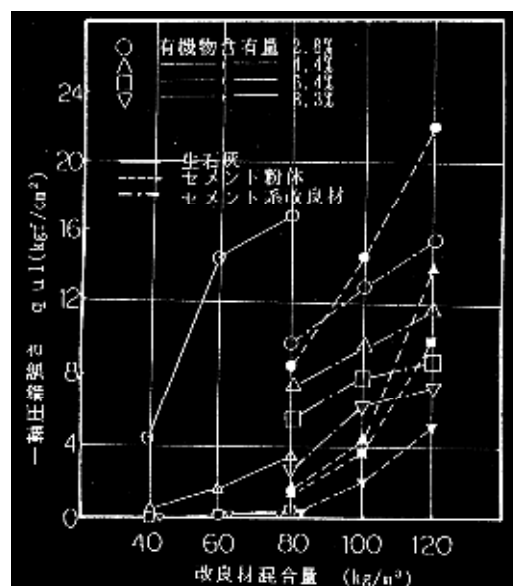
佐賀平野に堆積している沖積粘土層は下位から上位にかけて非海成の蓮池層下部、海成の有明粘土層、非海成の蓮池層上部の層序で堆積している場合が多い。最上層の蓮池層上部には、アシ等の植生やミミズなどの活動等による有機物が含まれていることが少なくない。図3-1は、佐賀平野において有機物が固化材の効果に及ぼす影響を示した事例である。有機物量が3～4%程度の場合、固化材による強度発現に問題が生じることは少ないが、同値が8%程度を超えると強度発現は難しくなることが経験されている。

図3-1 佐賀平野粘土の有機物含有量と強度発現への影響（佐賀経済調査協会，1996）

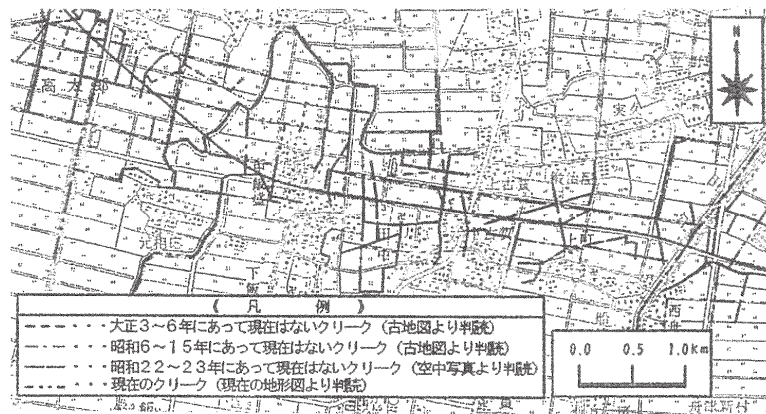
佐賀平野面積の13%を占めるクリークは、圃場整備によってその50%程度が消滅（付け替え）して埋没クリークとなったと推定されている（藤川ら，2004）。図6-1は埋没クリークを判読した例である。大正3～6年に存在し現存しないクリークが2か所、昭和6年～15年には存在し現存しないクリーク13か所、昭和22年～23年に存在し現存しないクリークが22か所、現在のクリークが41か所という調査結果であった。これらより消滅率を求めるとおよそ50%となる。また、図6-2に示すように、昔の河道が扇状地における河川争奪によって移動し、現在は地表から消えている場合もある（三浦ら，2000）。

図6-1 埋没クリークの判読調査（藤川ら，2004）

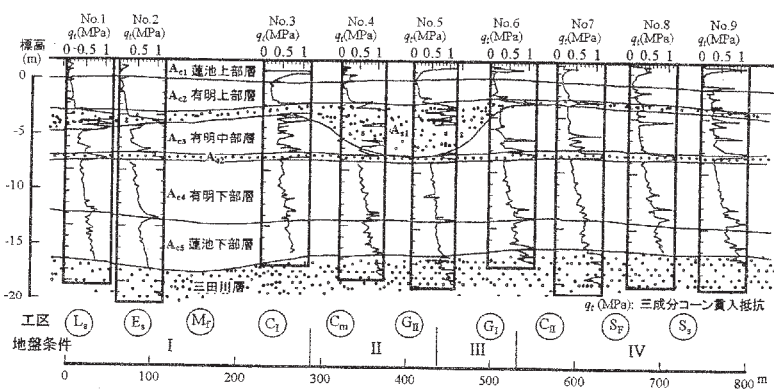
図6-2 詳細地質調査で判明した旧河道の存在（三浦ら，2000）

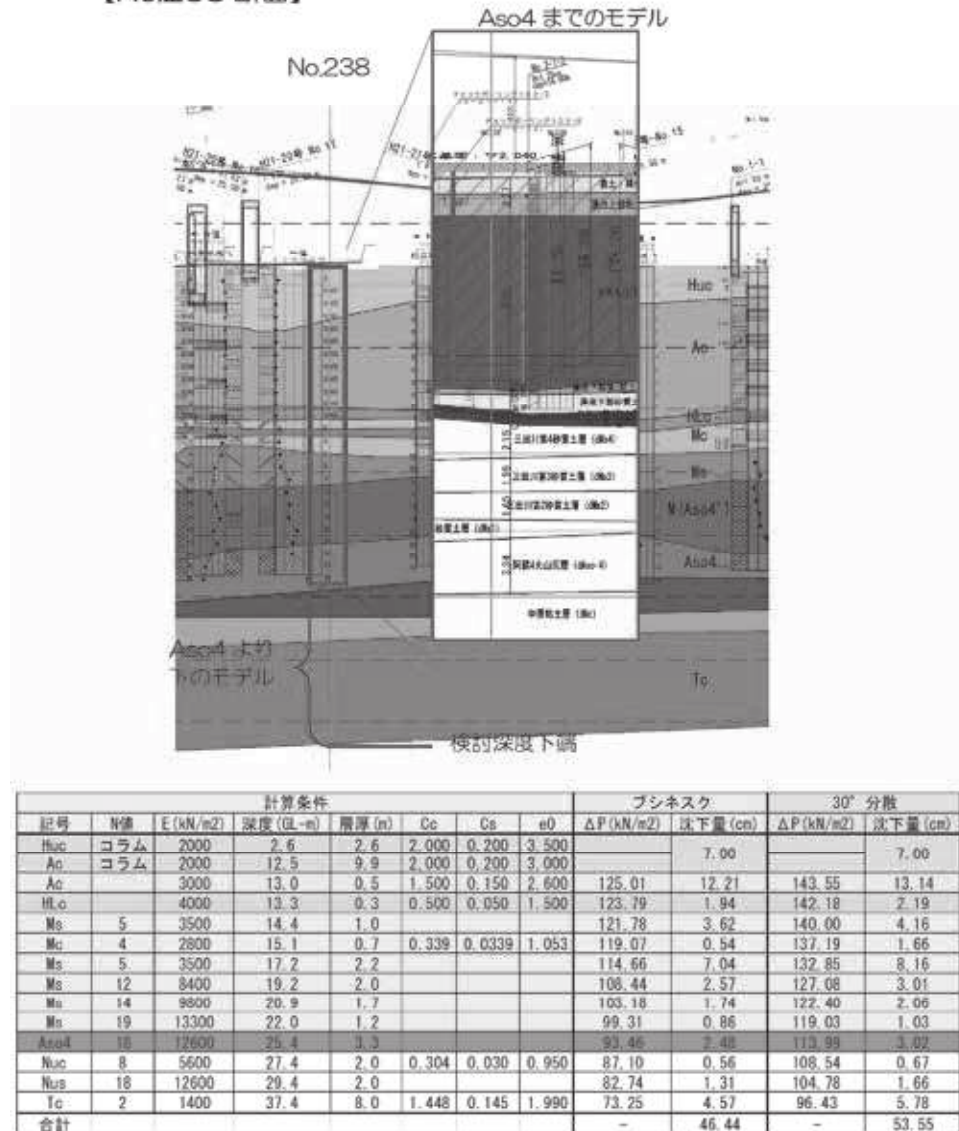
図 6-3 No. 238 地点の地盤特性と計算沈下量

No.238 において、最終沈下量  $S_f$  を従来法（軟弱層 HuUc～HLc のみを沈下計算の対象としていた）で求めると、図 6-3 の表に示すように  $S_f$  は 22cm ( $=7.00+13.14+2.19$ ) 程度となる。この値は図 6-5 に示した観測値と大きく異なる。この場所の盛土幅は法尻～法尻間で 48m、法肩～法肩間で 21m であることを考慮し、更新統 37m 深さまでを計算すると  $S_f = 46.4\text{cm} \sim 53.5\text{cm}$  となる。一層深い位置まで沈下計算すると、沈下量予測値はさらに増える。このように、中・高盛土では完新統（沖積層）までの沈下計算でとどめるのではなく、更新統まで考慮することで観測値は計算沈下量に近づく（伊賀屋ら，2012）。

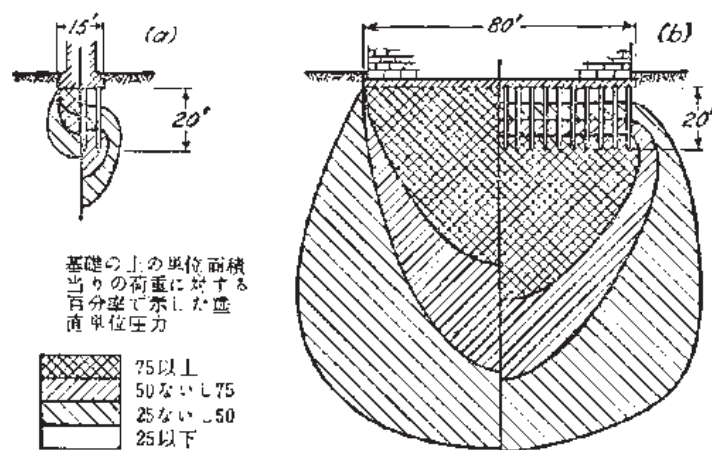
図 6-6 地中応力の大きさに及ぼす基礎幅の影響 (テルツアギ・ペック p435)

上述のように、盛土中、盛土後の施工管理の面からも、当初設計における沈下予測はボックスカルバートや盛土の幅や規模などに応じて計算深さを設定することが重要である。また、施工中ならびに施工後の観測値を的確に把握し、計算沈下量との比較を行い、適切な対策を実施することの重要性が理解できる。設計段階における沈下の計算深さは、先に述べたように、図 6-6 を参照して設定することを勧めたい。

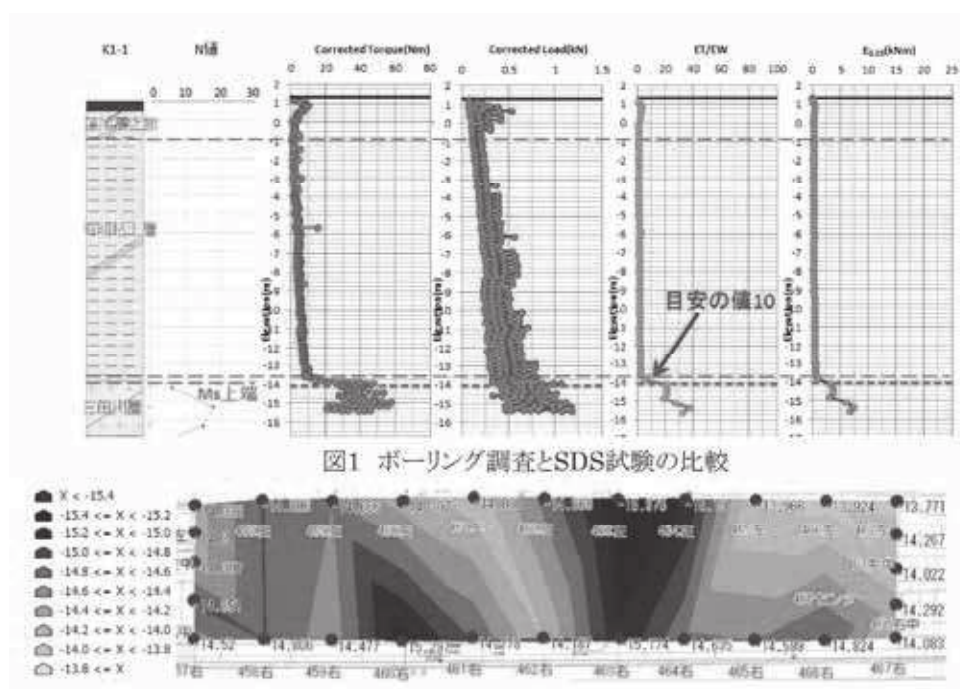
一方、試験盛土区間において着底層深さの面的変化をスクリードライバサウンディング（SDS）試験で調べたところ、図6-7に示すように数10mの範囲において最大1.5m程度の深度差のあることがわかった。この試験盛土の一部において、改良柱のフロート長ゼロ、つまり着底箇所のあることも判明した。このような調査結果を考慮し、また改良柱着底による水質への影響は認められないことから、高盛土区間においては、従来のフロート方式から着底方式に変更することが示唆される。これにより、改良柱施工におけるトルク管理で着底が確認でき、また盛土の不同沈下も軽減できると期待される。着底方式の導入がどの程度のコスト増をもたらすのか、経済比較を行う必要がある。

図6-7 SDS試験による着底層深さの面的変化
